# Byggnadstekniskt utlåtande Cementmagasinet

Rådhuset 2:3, Hudiksvall Kommun

Projektnummer: 2021474

DAT: 2021-12-03

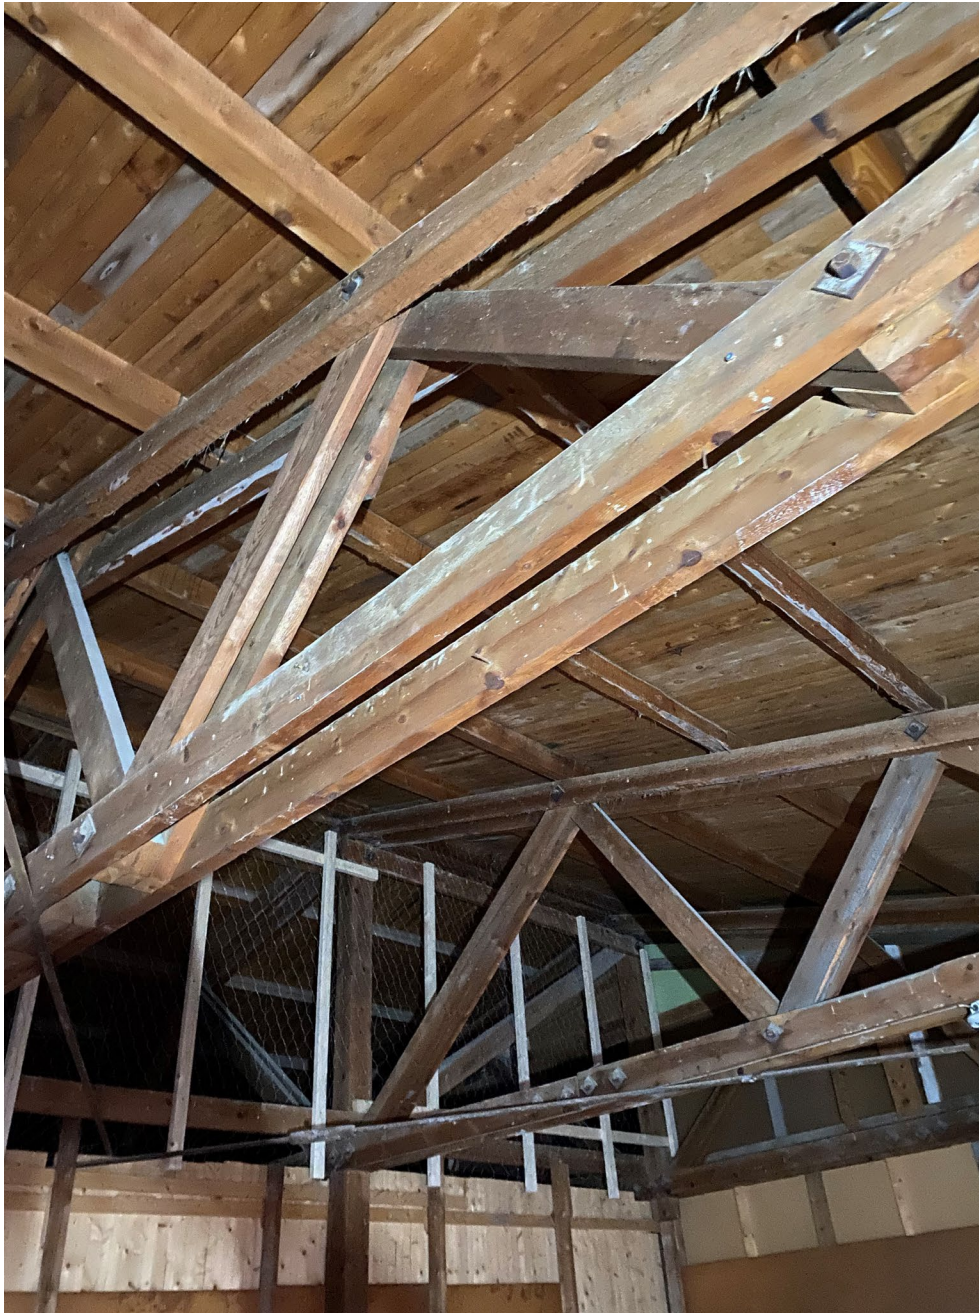
Fackverkstakstolar

Byggnadens takstolar består av fackverkstakstolar i sågat virke med dubbla över- och underarmar med mellanliggande bultade diagonaler. Över- och underarmar är byggda med dimensionerna 50x150mm.

Dock kan en viss nedböjning ses i underarmen på vissa takstolar, detta kan dock ha en inverkan från rörelse i huset samt grunden. Med fördel kan dessa förstärkas genom att byta ut underarmen med nytt sågat virke. Ovan takstolarna ligger även takåsar som sedan bär upp planket för plåttaket. Vid besöket kan ej dessa inspekteras på närmare håll.

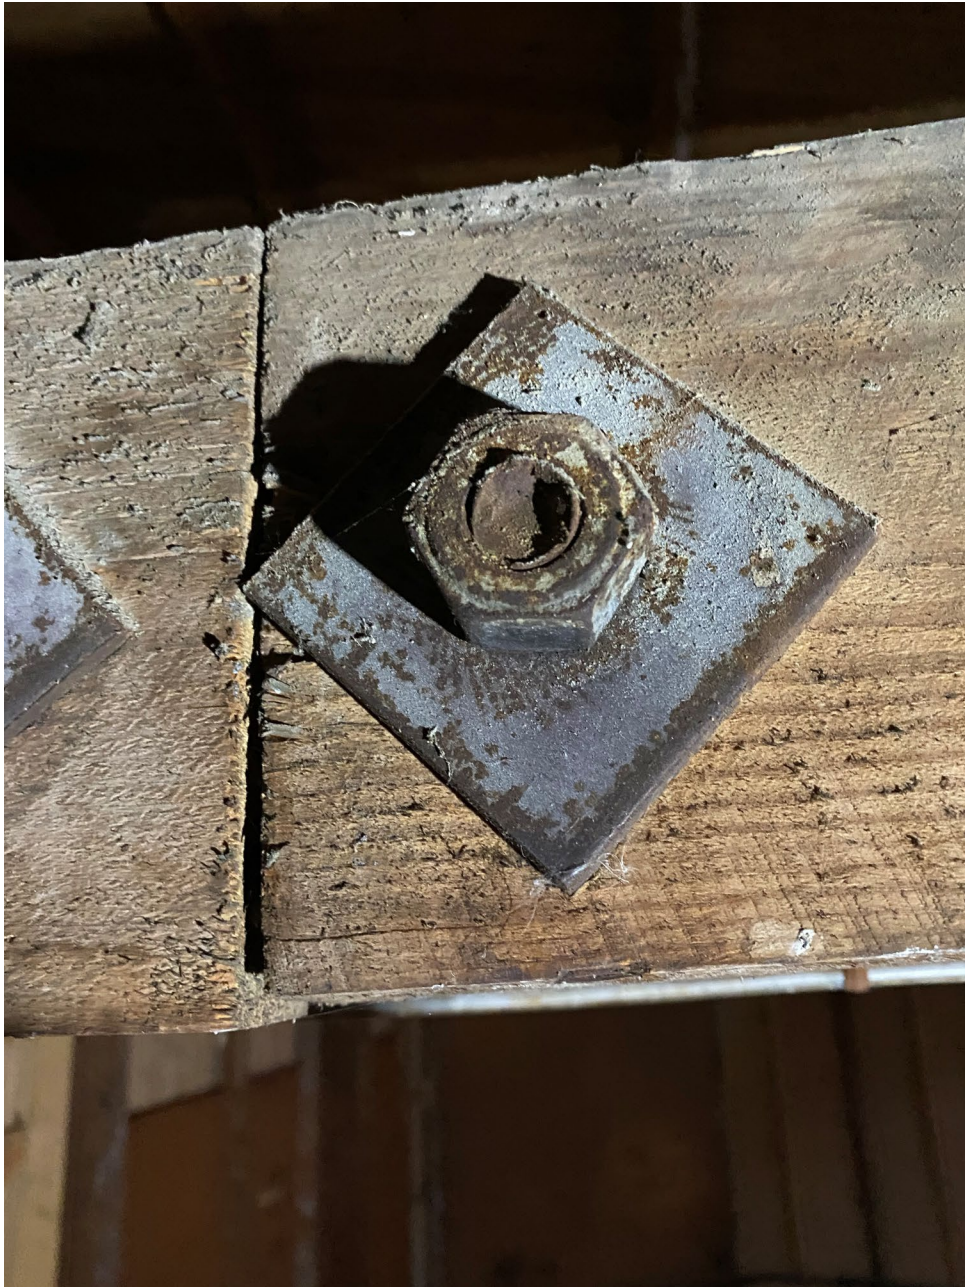
*Bultar infästning*

Vid besiktningen kan rostangrepp noteras på många bultar vilka kommer att behövas borraras ur för att ersättas med nya bultar, korrosion kan ses på det genomgående gängstaget som stabiliserar byggnaden.

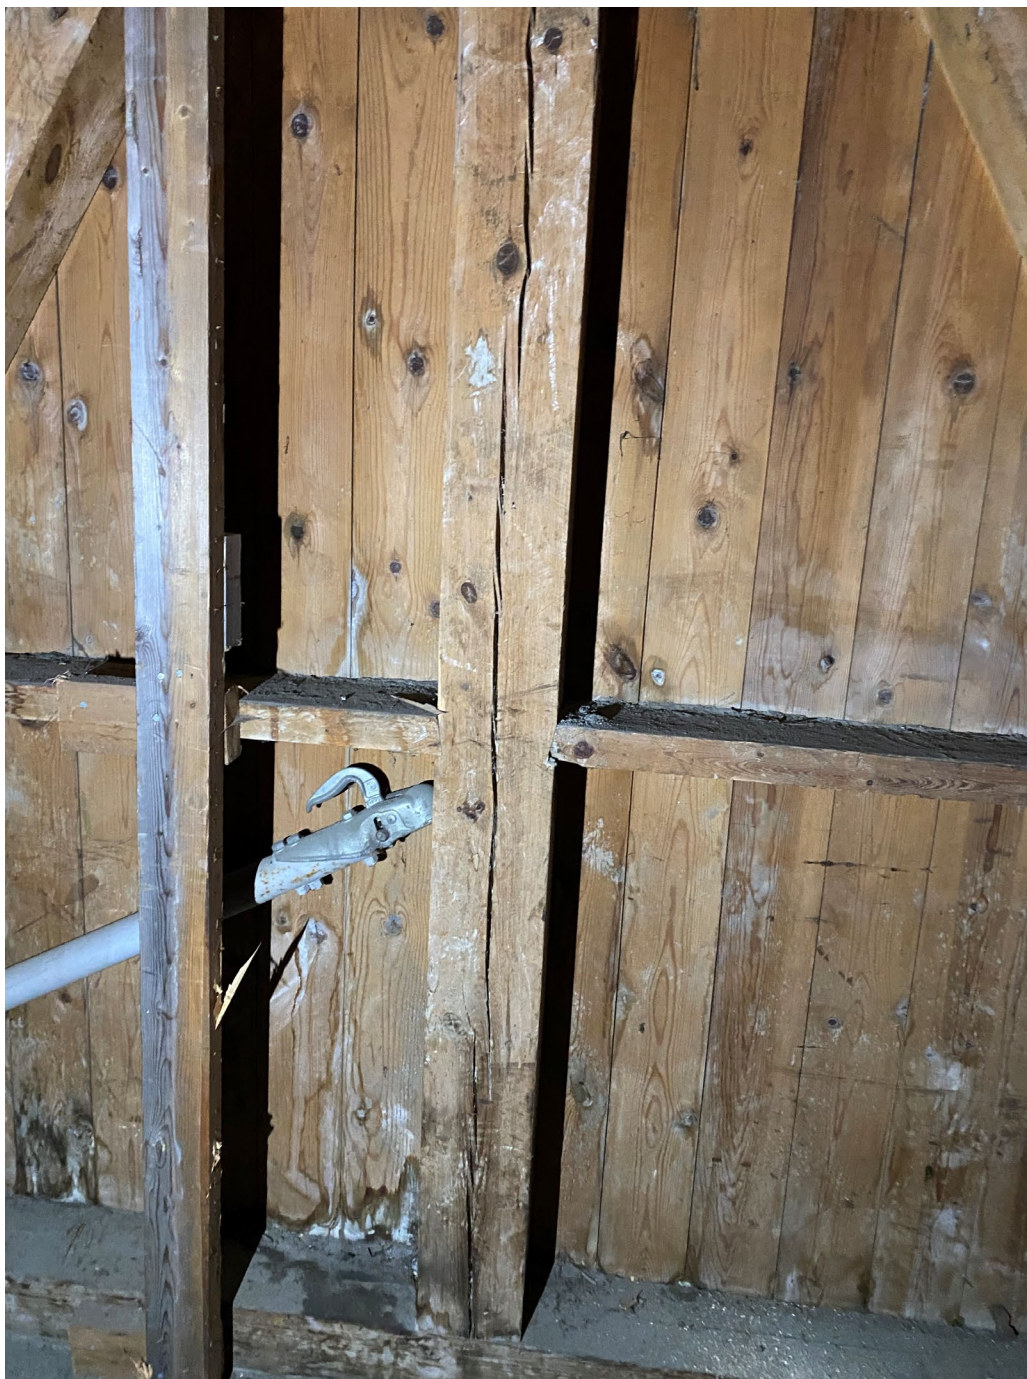
Vid upplagen för takstolarna är pelare infällda mellan syll och hammarband, många av dessa har en tydlig sprickbildning som förmodligen har uppkommit av de grova spikarna och svängande klimat i byggnaden då den ej är uppvärmd. Dessa kommer att behövas ersättas med nytt virke. På konstruktionen i ytterväggen kan man även se tydliga fläckar av vad som kan vara fukt vilket kräver ytterligare utredning även för att utesluta om dessa kan ha uppkommit pga. tidigare verksamhet.

En viss påväxt kan även noteras, detta kan även ha att göra med det rådande klimatet invändigt. Det bör därför göras prover för mögelsporer så att inte några sporer byggs in i den nya konstruktionen. Om prover skulle vara positiva rekommenderas kolsyrebehandling, ej bekämpningsmedel.

*Sprickbildning i pelare samt fläckar.*

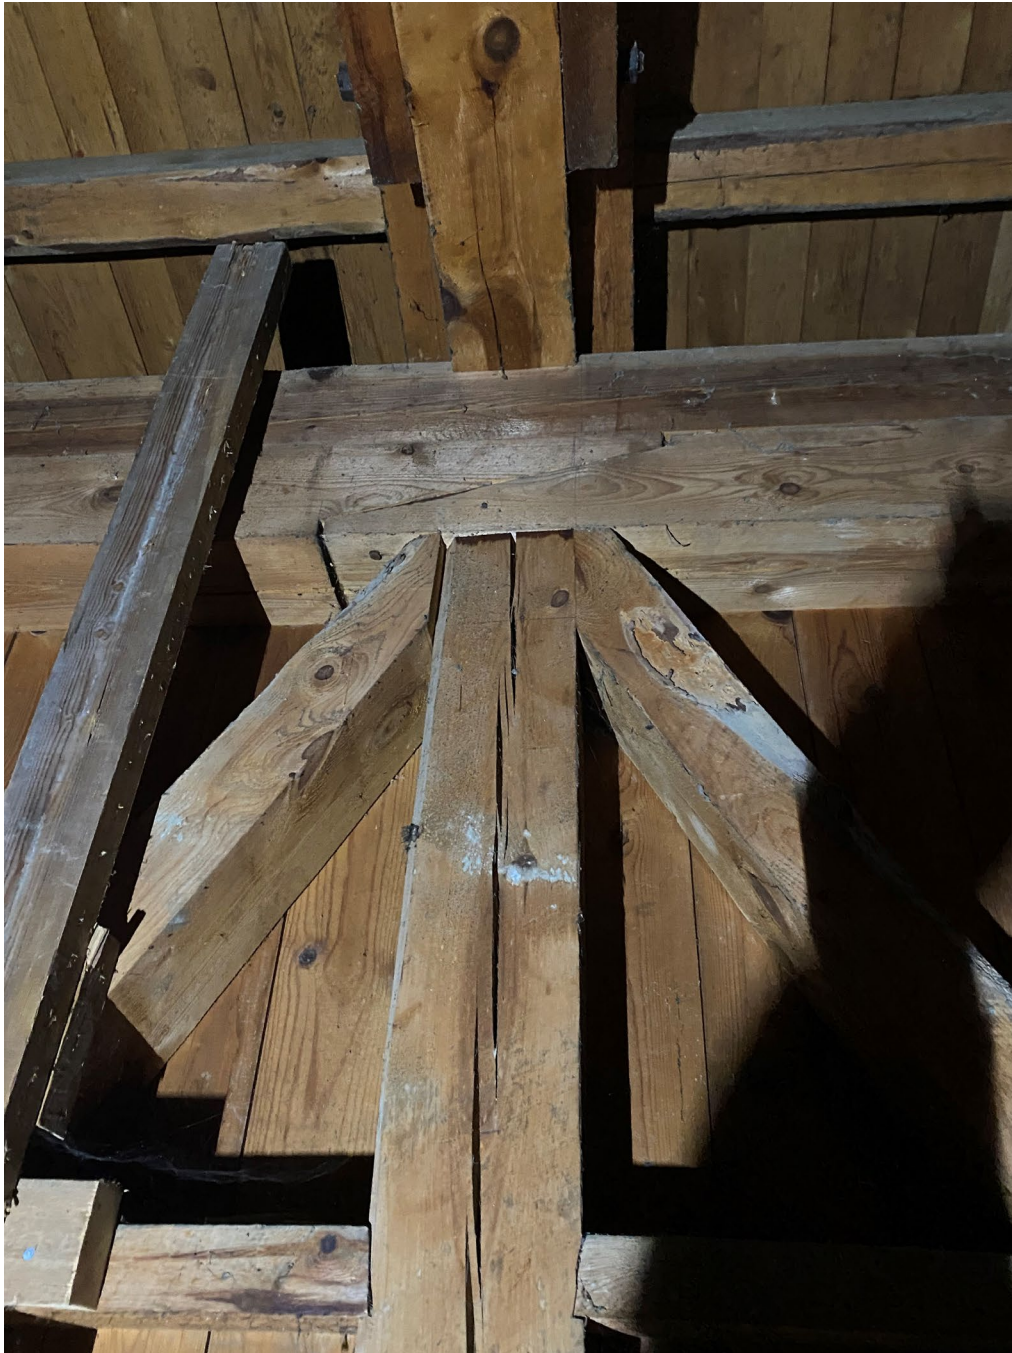
Ytterväggen är uppbyggd med syll och hammarbandet timmer med okända dimensioner. På hammarbandet kan ej några skador ses.

*Hammarband av timmer samt anslutning takstol/hammarband/pelare.*

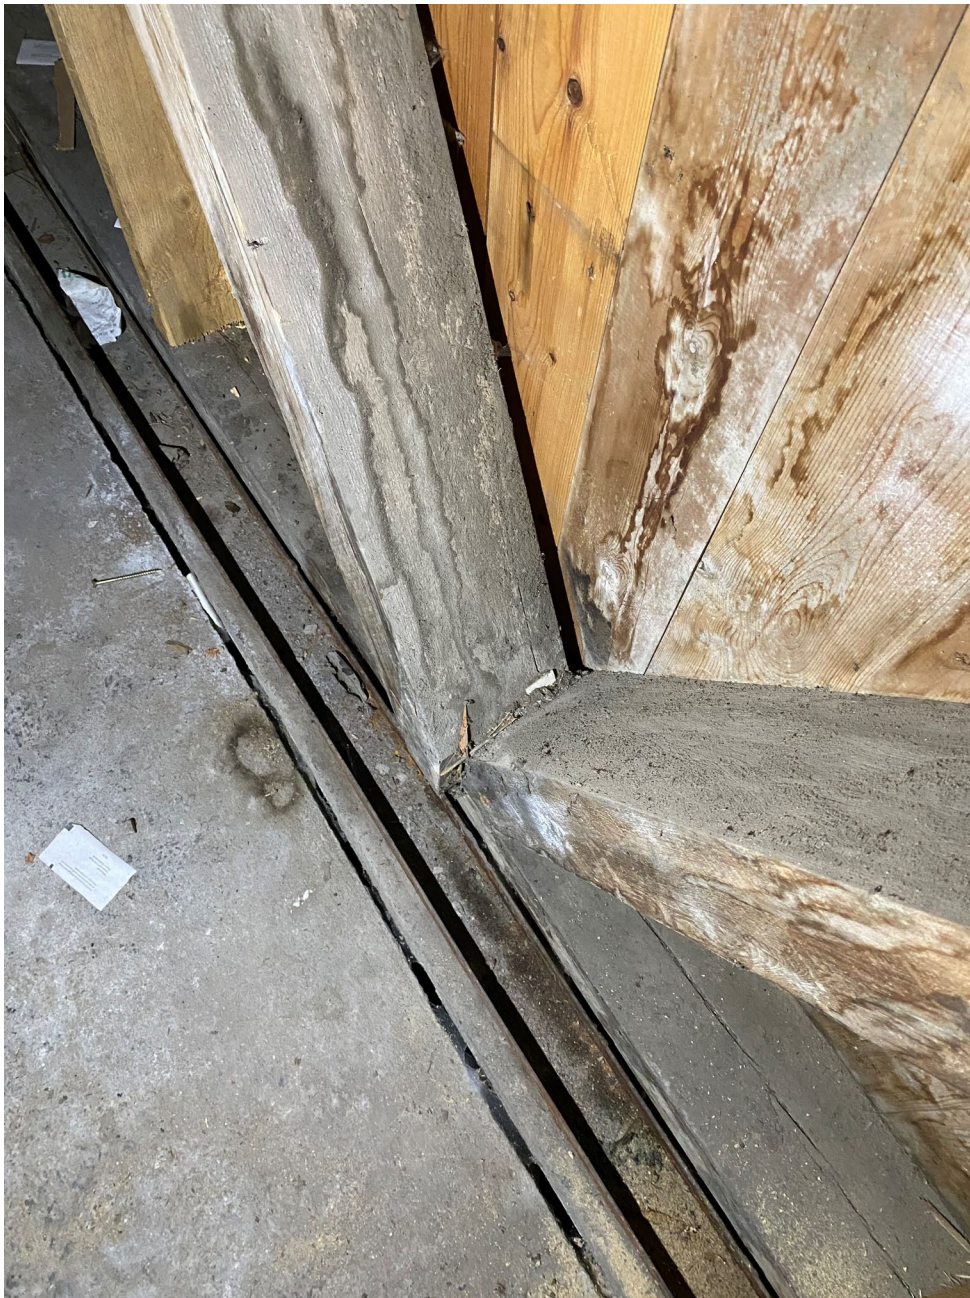
Mellan pelarna finns diagonaler/snesträvor för att öka stabiliteten, på vissa platser noteras att de inte ligger i liv med varandra, detta kan korrigeras med spikbleck.

*Förskjuten diagonal för stabilitet bör åtgärdas.*

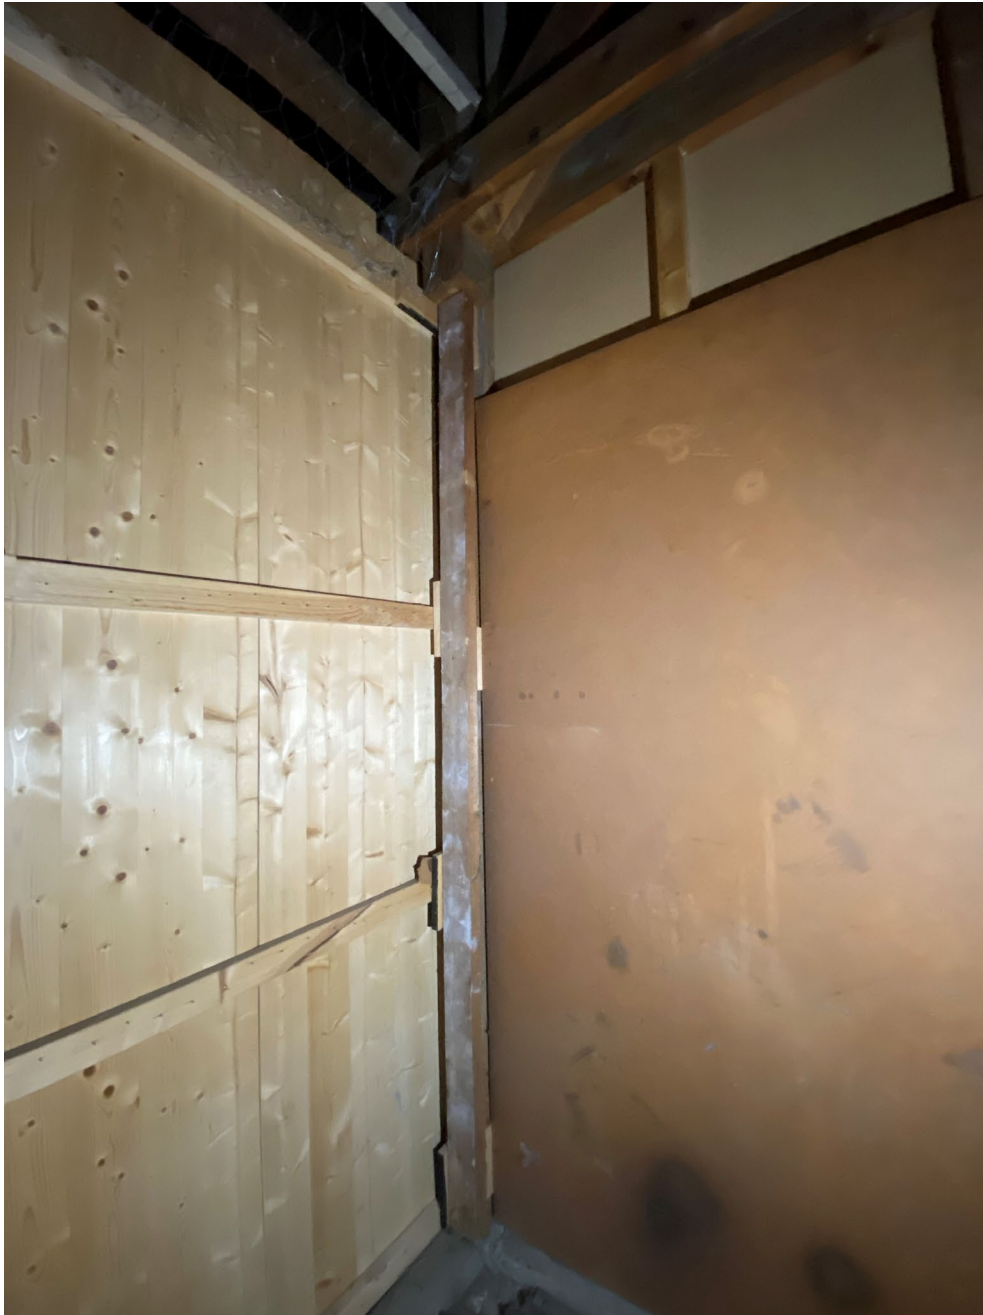
*Bild tagen mot inredd kontorsdel, vissa ingrepp har gjorts i bärande konstruktion. Vidare utredning.*
