# Västra Hamnen planområde A

Kompletterande miljöteknisk markundersökning  
Västra Hamnen Lokaler AB

**Resultatrapport**

Författare Nathalie Jonasson Collett  
Beställare: Västra Hamnen Lokaler AB  
Beställarens kontaktperson: Olof Karlsson  
Konsultbolag: Structor Norr AB  
Uppdragsnamn: Kompl. miljöteknisk markundersökning, planområde A  
Uppdragsnummer: 20073  
Datum: 2022-02-07  
Uppdragsledare: Johan Nordbäck  
Handläggare/utredare: Nathalie Jonasson Collett  
Granskare: Johan Nordbäck  
Martin Olofsson

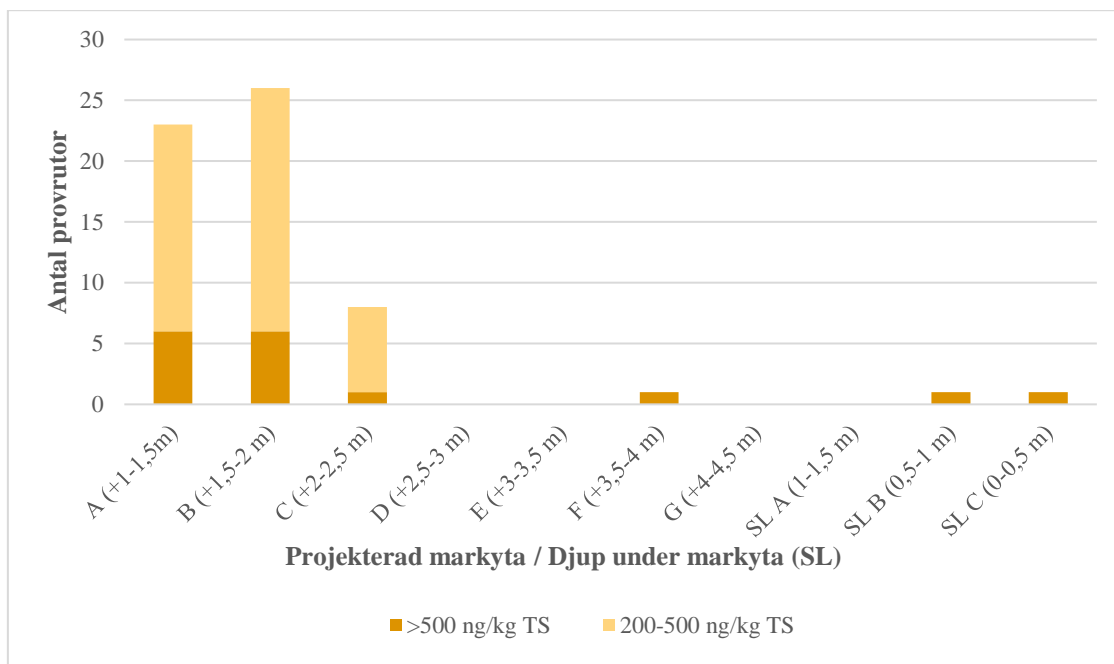
I *Figur 2* redovisas, utifrån framtagna platsspecifika riktvärden enligt *Program för hantering av förorenad jord inom Västra Hamnen planområde*, fördelningen av antalet rutor per nivå som uppmäter halter mellan 200–500 ng/kg TS samt hur många rutor som uppmäter halter mer än 500 ng/kg TS.

Figur 2. Redovisar antalet provrutor per nivå som uppmäter halter mellan 200–500 ng/kg TS eller > 500 ng/kg TS utifrån förslag till platsspecifika riktvärden.
