Kustnära lekomyråden för fisk i norra Hälsingland

Åtgärdsförslag för ökad fiskrekrytering i kommunerna Hudiksvall och Nordanstig

Rapport 2012:6

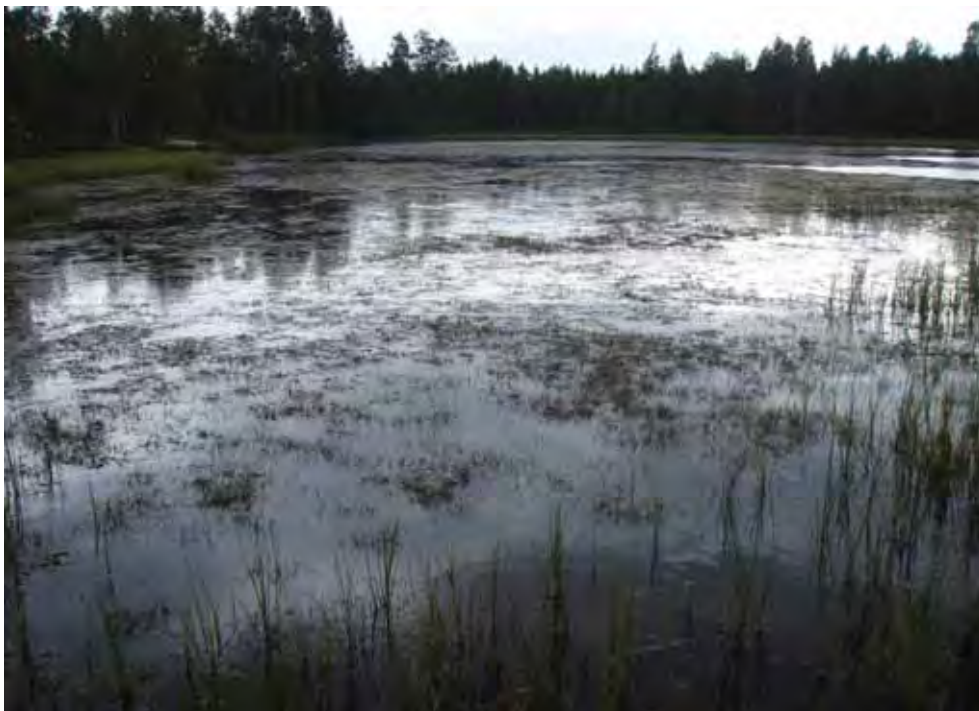
Figur 6. Vy över Norra Fågelharsviken med fina lekområden för vårlekande fisk

I första hand åtgärda/avlägsna vandringshindret i utloppet. Även utreda förutsättningarna för en vattenståndshöjning som skulle kunna öka lekområdesarealen med uppskattningsvis 1-2 ha.

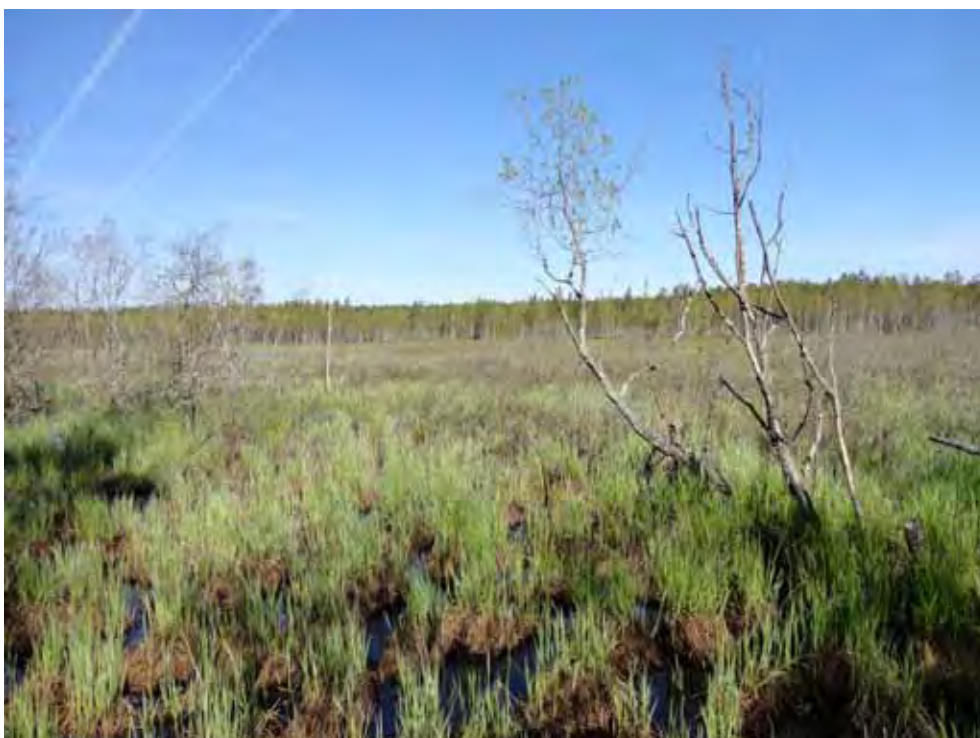
Figur 9. Vy över Övre Dösjön potentiellt restaureringsobjekt i Dyråns vattensystem

Återskapa översvämningssytor i Övre- och Yttre Dösjön. Upp till 40 ha lek- och uppväxtområden för fisk kan återskapas/förbättras i Övre Dösjön.

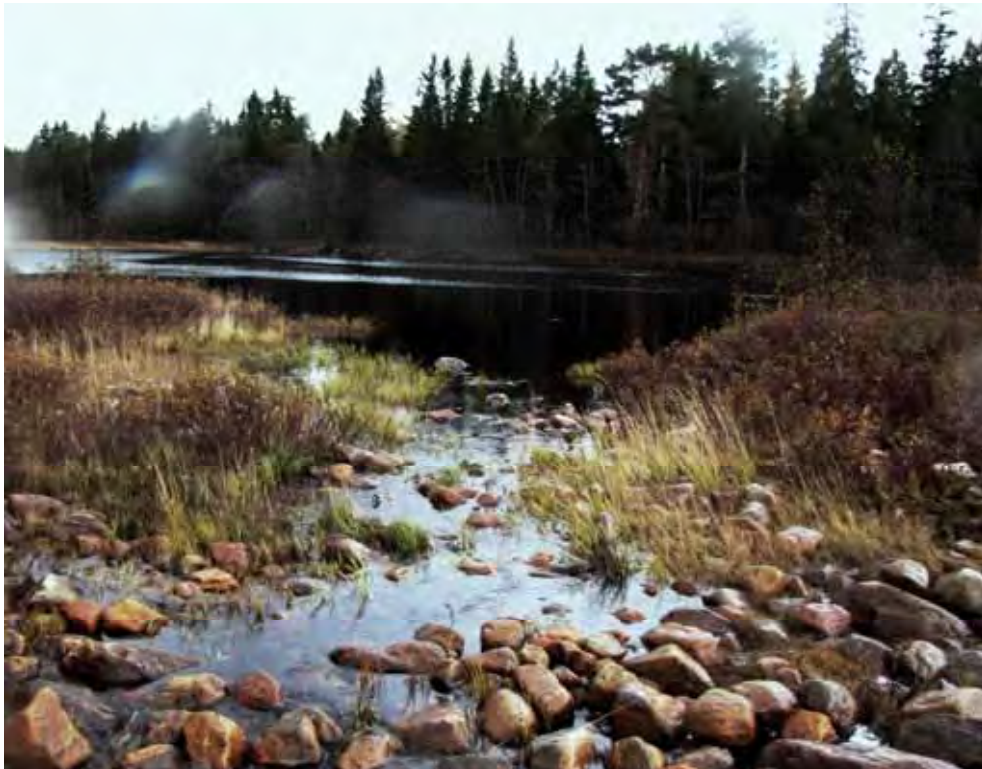
Figur 11. Vy över Rödviken, foto taget från utloppet.

Utloppsfåran kan enkelt öppnas upp och koncentreras manuellt för att öka framkomligheten för fisk.

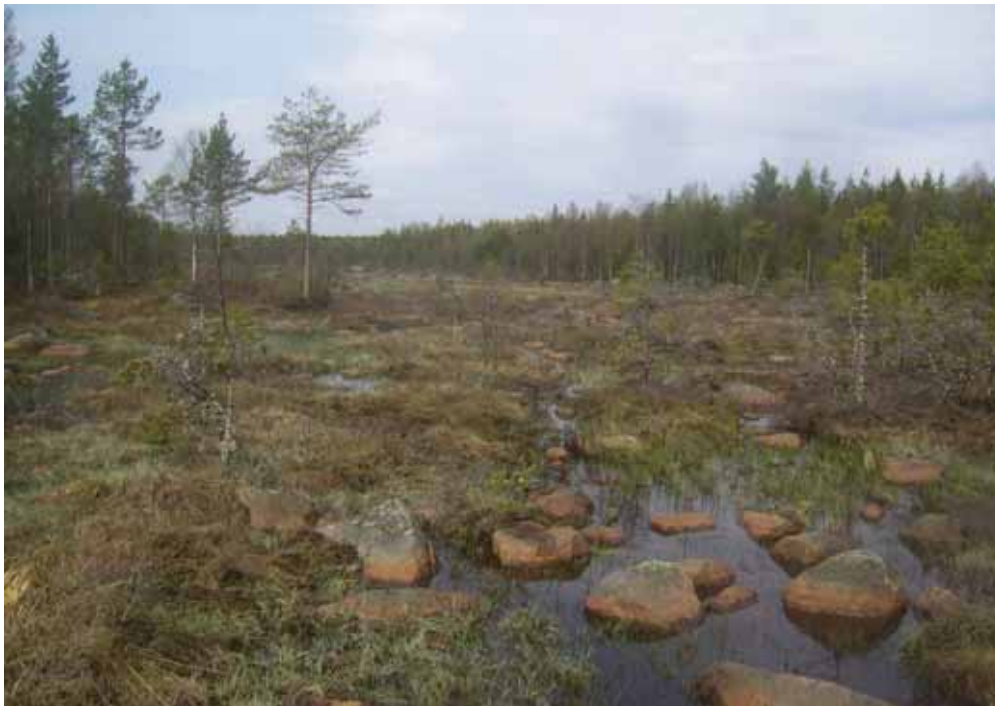
Figur 20. Våtmarksområde mellan Bredstrandstjärnen och havet som bör utredas för dämningstät-gärder.

Koncentrera utloppsfåran manuellt vid mynningsområdet för att underlätta framkomligheten för fisk. Våtmarksområdet mellan Bredstrandstjärnen och havet är nu något grund för att fungera som lek- och uppväxtområde för vårlekande rovfisk. En dämning med stentröskel eller liknande ca 180 m uppströms havet skulle förbättra förhållandena avsevärt och reproduktionssytan skulle kunna öka med uppskattningsvis upp till 3 ha. Lämpligheten och förutsättningarna bör dock utredas noga innan åtgärd.

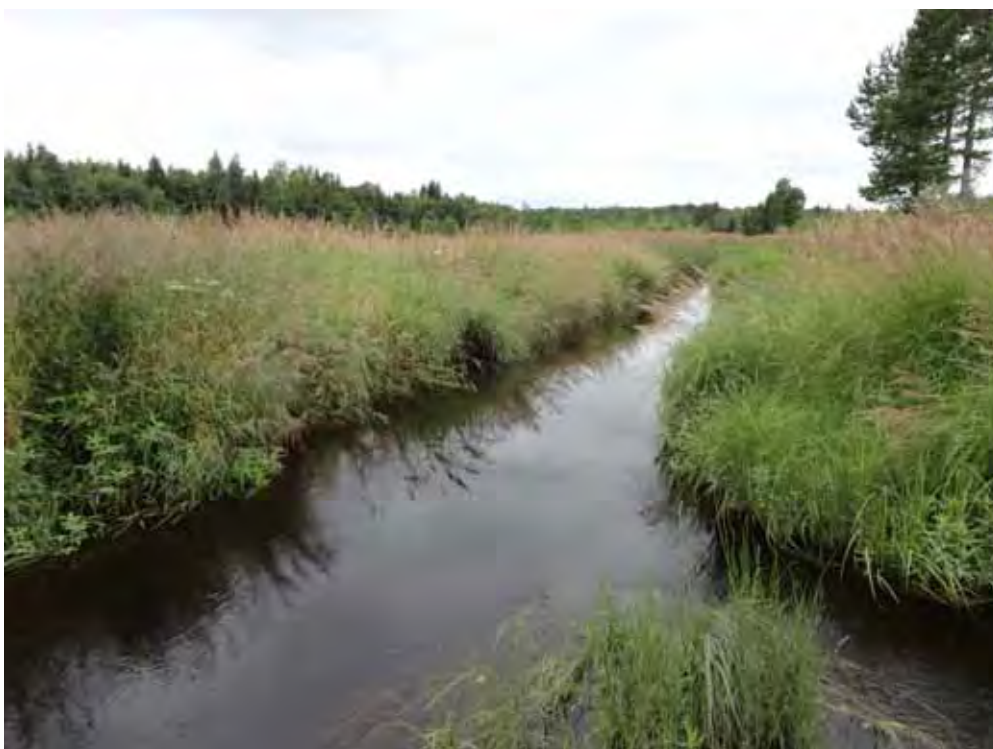
Figur 30. Maskjöbäckens lopp genom Skredsvikssjön. Tallarna till höger växer på en vall av rensmasor.

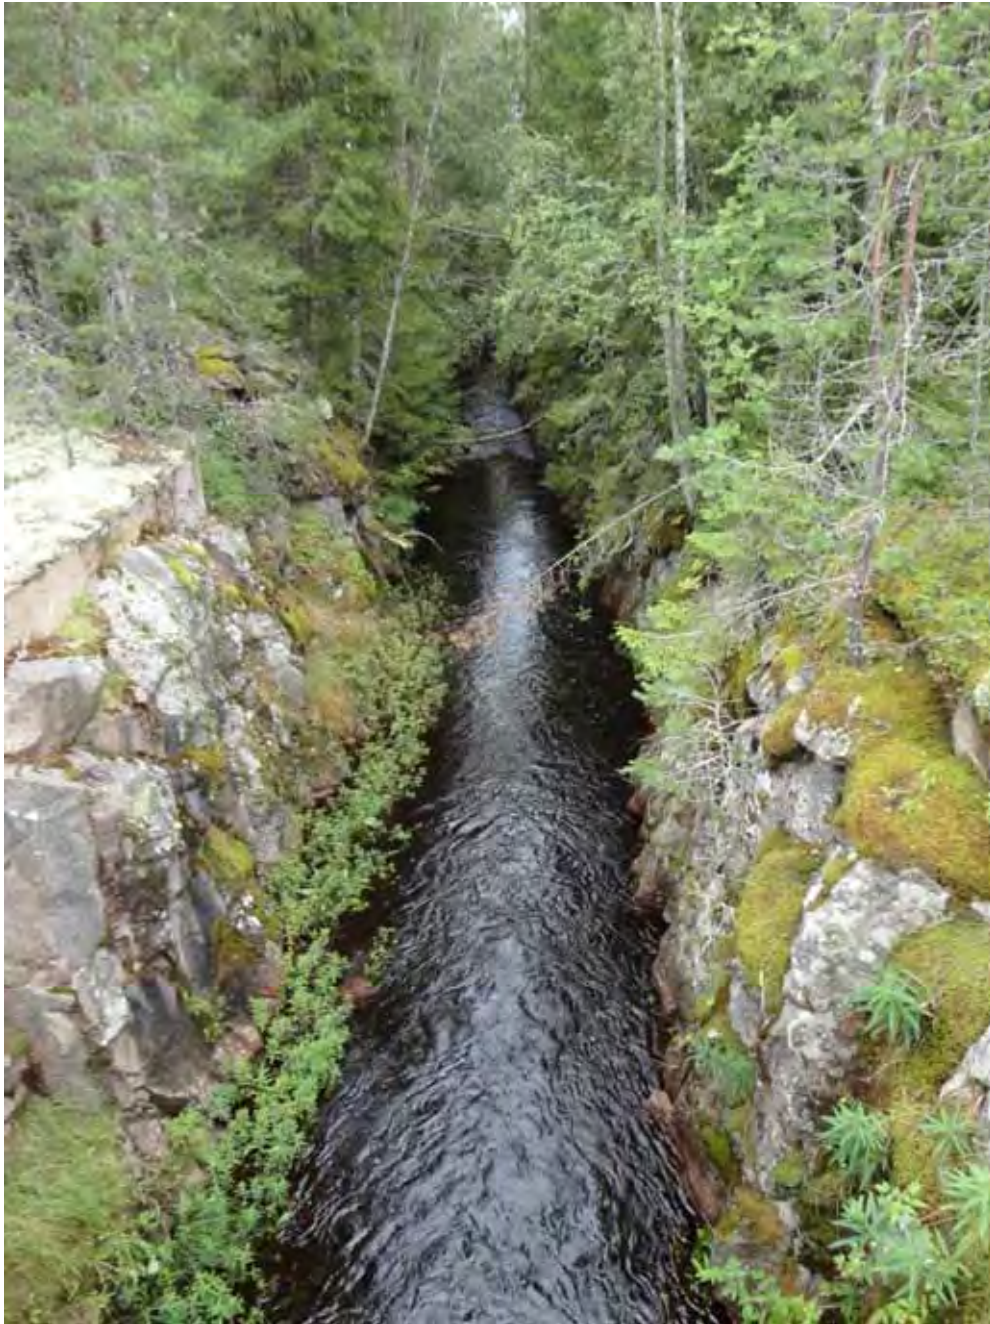
Figur 31. Maskjöbäcken cirka 500 meter nedströms Skredsvikssjön. Kraftig nedsprängning av vattendraget i samband med torrlägningsföretaget.

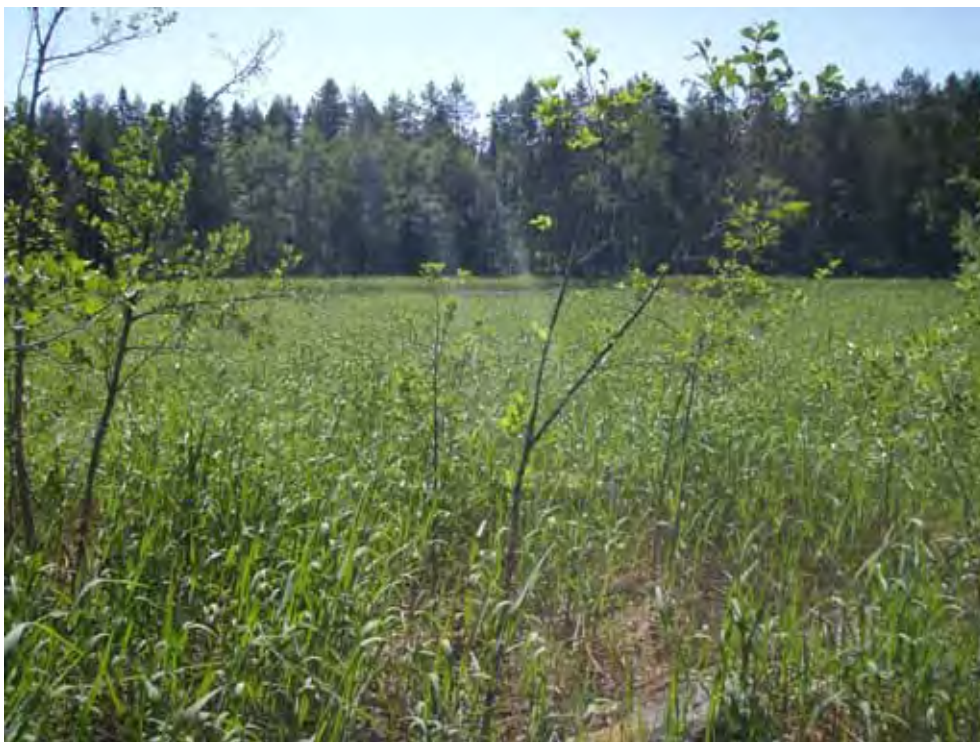
Figur 40. Vy över Inre Saltpannviken som är kraftigt igenväxt av bladvass. En mindre vattenspegel kan skönjas i borte delen.

En fördjupning och koncentrerings av utloppsfåran tillsammans med att öppna upp ytor i områdets täta vassbestånd skulle öka områdets potential som rekryteringsområde. Insatsen bedöms dock som relativt stor i förhållande till potentiell effekt.

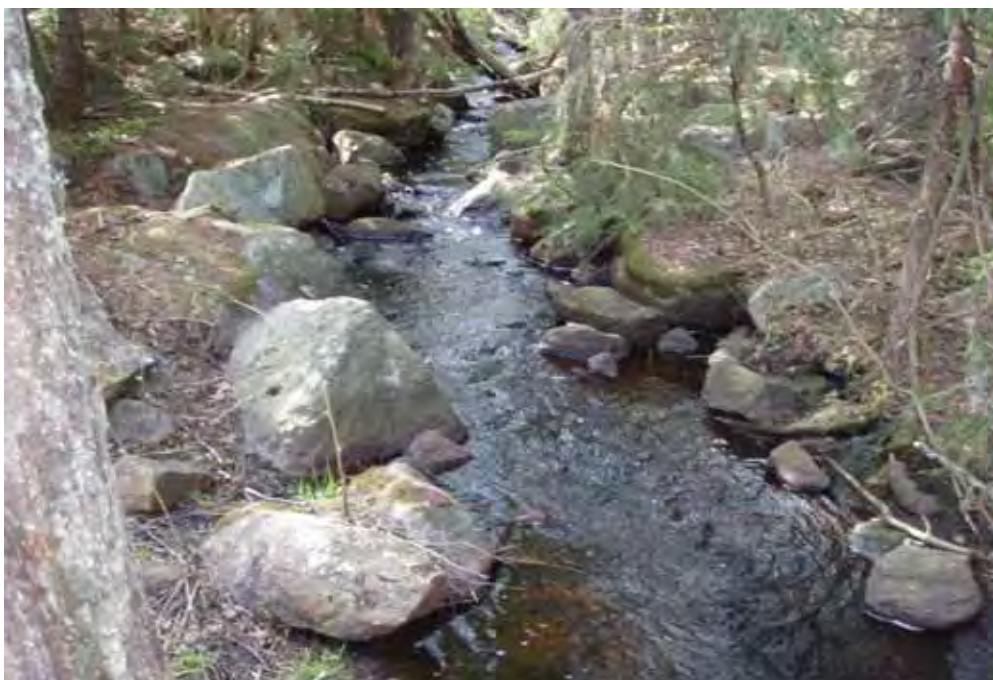
Figur 48. Kraftigt rensad/nedgrävd sträcka i Mörtforsfjärdens utlopp.

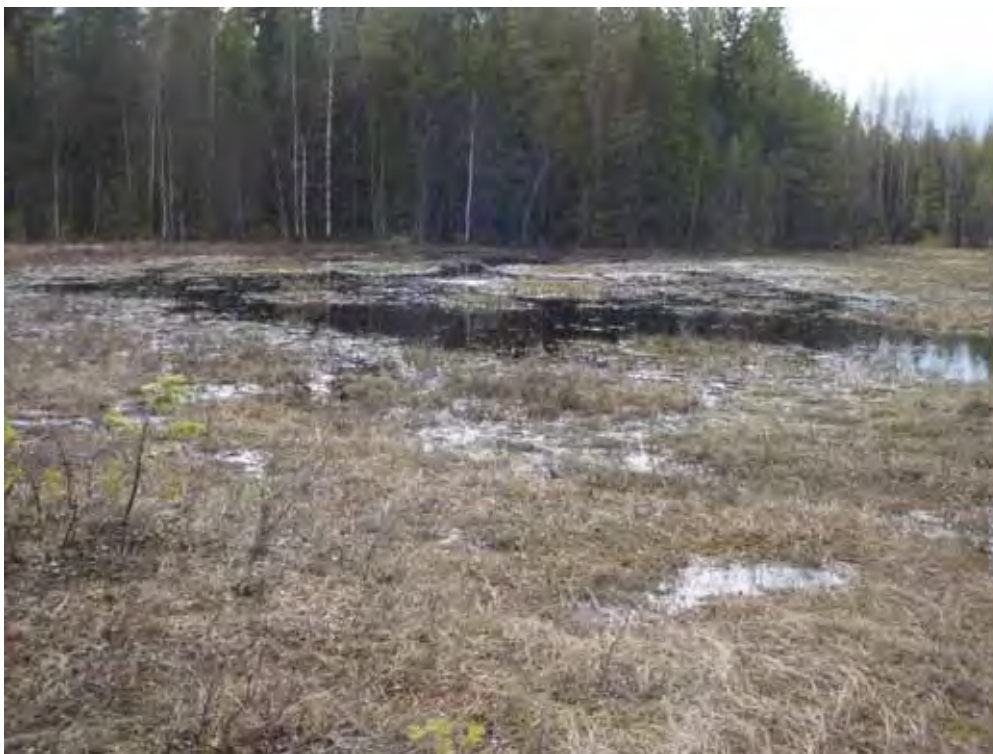
Figur 59. Våtmarksområde i form av en utdikad tjörn/glosjö vid havsviken Bakom dörren. Området bedöms lämpligt för en våtmarksanläggning.

Restaurera vattennivån i tjärnen genom att anlägga en översvämningssvåtmark. Underlätta fiskvandring genom biotopåterställning av bäckfåran samt koncentrera flödet till en fåra där vattnet i sitt nedre lopp sprider ut sig över flera fåror.

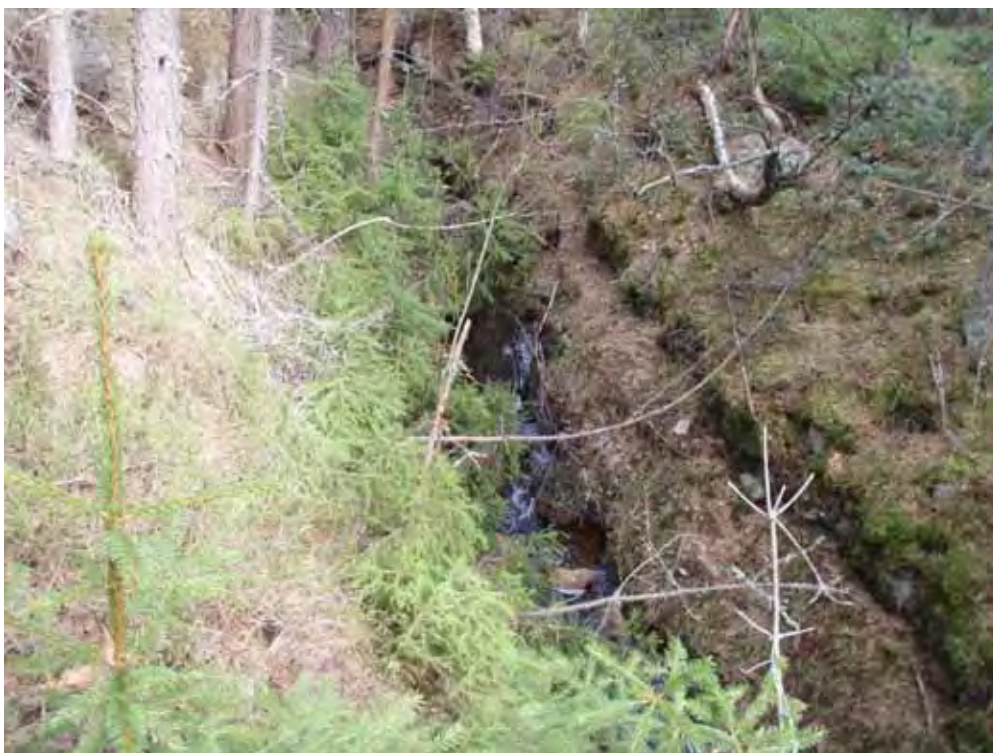
Figur 60. Kraftigt nedgrävd utloppsfåra från våtmarksområdet vid havsviken Bakom dörren.

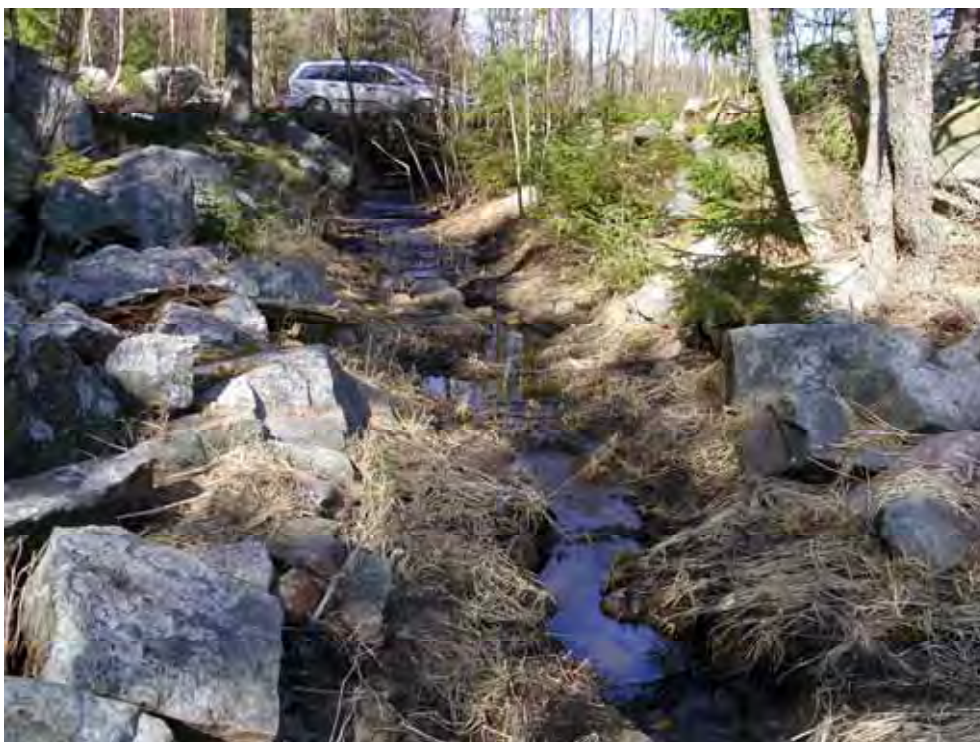
Figur 65. Utloppsfåran från Rönnskärsviken.

Vid inventeringstillfället var flödet ringa och havsnivån låg. Det rekommenderas därför att förutsättningarna för fiskvandring utreds närmare och framkomligheten förbättras om möjligt vid behov.

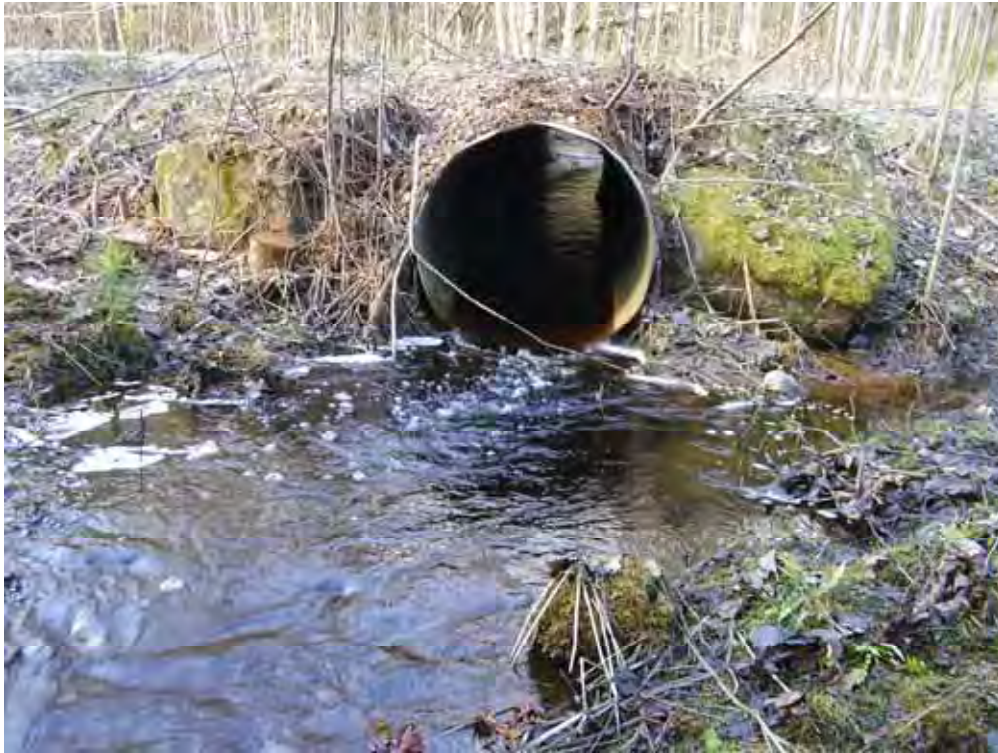
Figur 67. Vägtrumma som bedöms utgöra ett partiellt vandringshinder i bäckfåran mellan Fisksjön och havet.

Undersöka om lekvandring sker upp till Fisksjön. Undersöka om Fisksjön sänkts och återställ vattennivån om så är fallet. Utredda passerbarheten genom vägtrumman mellan Fisksjön och havet för vårlekande fisk och ersätt med en valvbåge om detta anses nödvändigt.

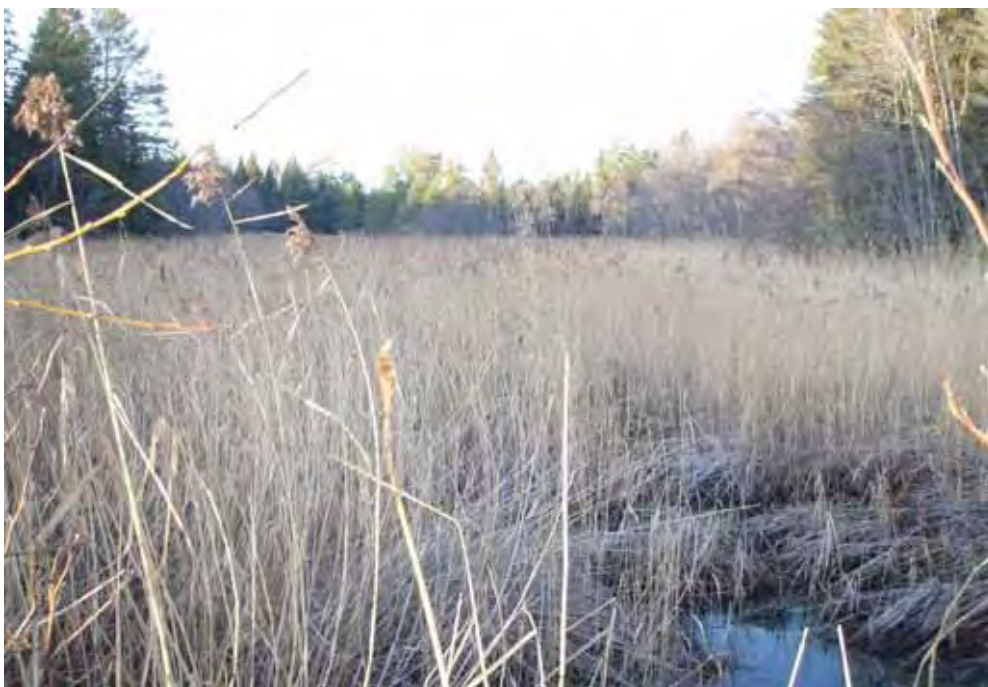
Figur 83. Vy över Blötan. Riklig vattenvegetation huvudsakligen bestående av bladvass.

Återskapa en för fisk passerbar fåra mellan Blötan och havet. Vegetationsrensning.

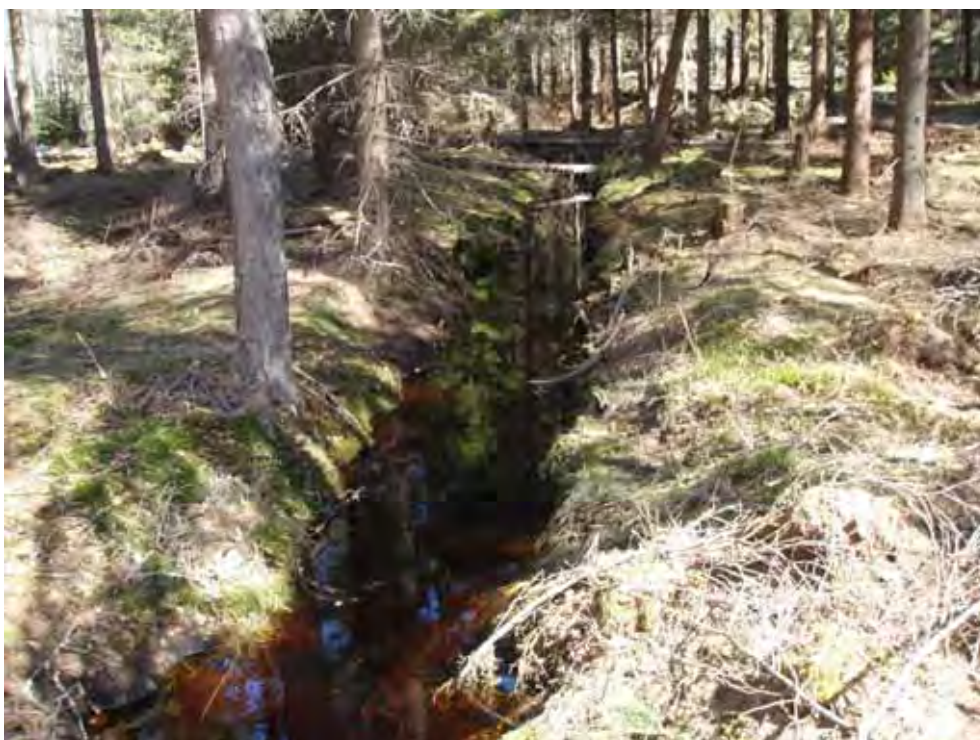
Figur 85. Vattendraget mellan Gammelmyran och Lusolmsviken. Hela bäcken är dikad/omgrävd.

Undersök om objektet historiskt varit föremål för lekvandring. Om så är fallet och det bedöms möjligt att återskapa detta, bör en översvämningsvåtmark anläggas vid Gammelmyran.

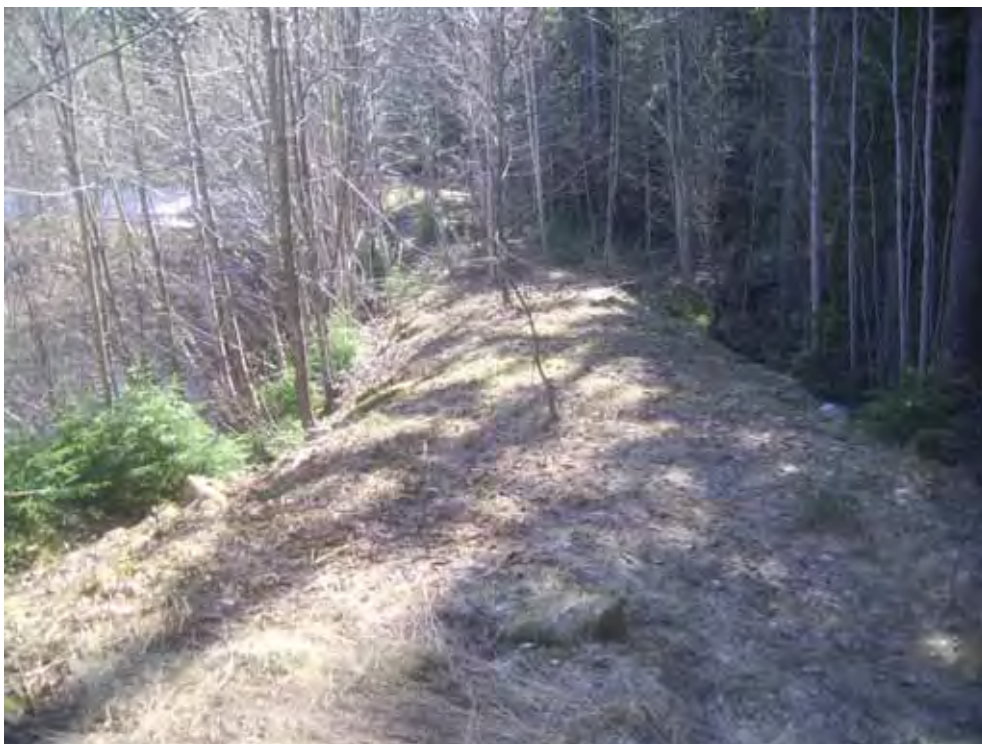
Figur 88. Anlagd dammvall till f.d. viltvatten i Långsjöbäcken.

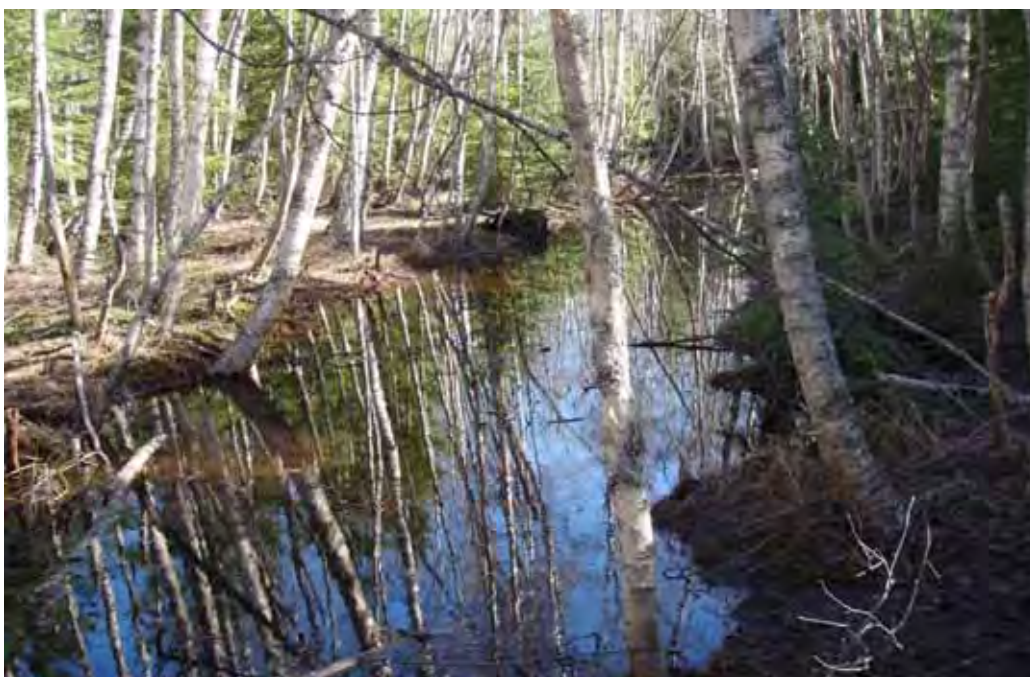
Figur 92. Vy över den utdikade sjön Maren. Fotot taget från utloppet.

Restaurering av Maren och anläggande av en våtmark på platsen kan åter skapa upp till 5 ha lämpliga rekryteringsområden för fisk men bedöms som en relativt kostnadskrävande åtgärd.

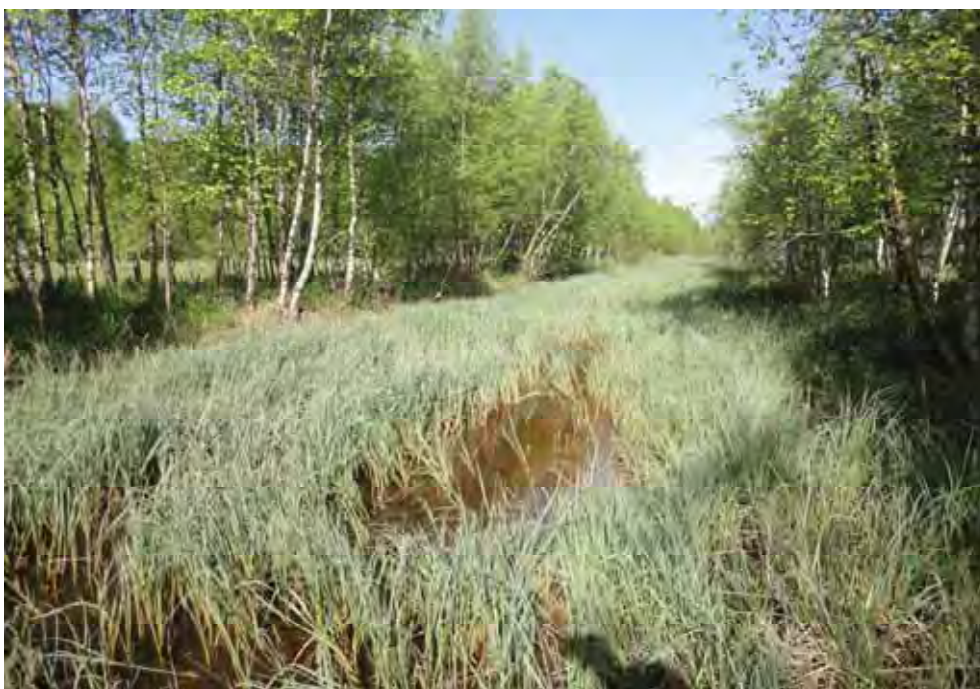
Figur 102. Omgrävd/dikad fåra i Medskogtjärnsbäcken med riklig vattenvegetation.

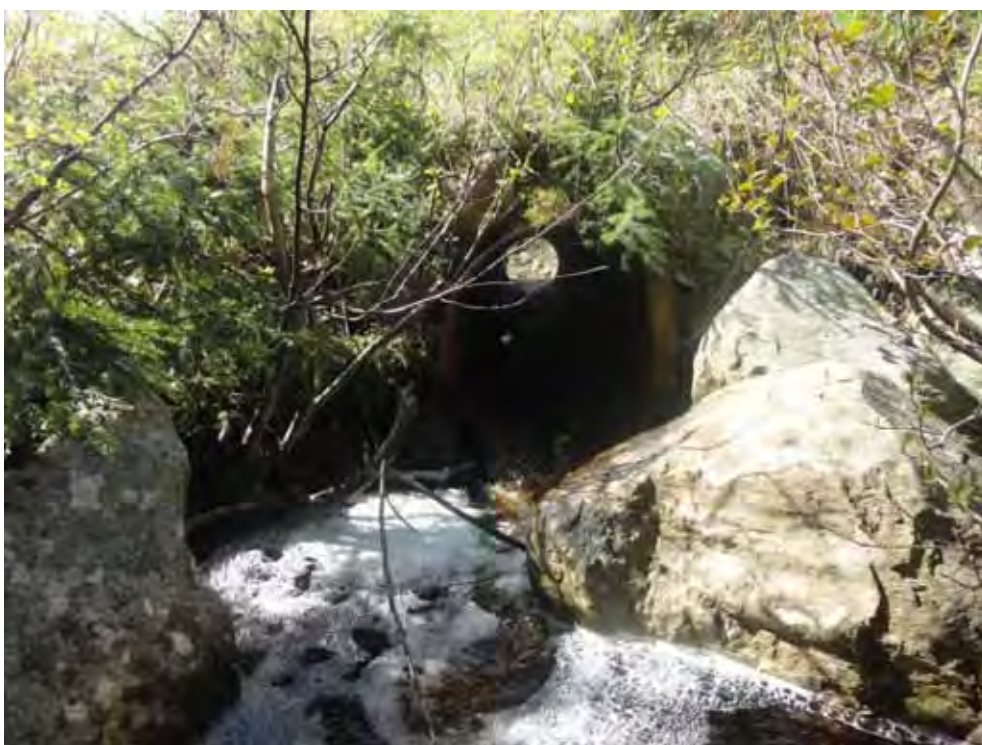
Figur 107. Vågtrumma i Långsjöbäcken som utgör ett vandringshinder och bör ersättas med en valvbåge.

För att underlätta fiskvandringen i vattendraget bör vägtrumman under vägen mot Saltviksudde ersättas med en valvbåge som anpassats väl till bäckens flödesregim. Vidare bör de rensade strömmar som försvårar vandringen för främst större gäddhonor, biotopåterställas genom manuell återutplacering av tidigare bortrensade stenar och block. Anläggande av våtmark nedströms Nederberge bedöms som en mycket angelägen åtgärd då den förväntade effekten anses hög. Området betas inte idag men möjlighet till detta finns. Lämpligen anläggs någon form av spigghinder i de nedre delarna av vattendraget. Förslagsvis undersöks förutsättningarna för att anlägga en våtmark även vid den utdikade Vasstjärnen.

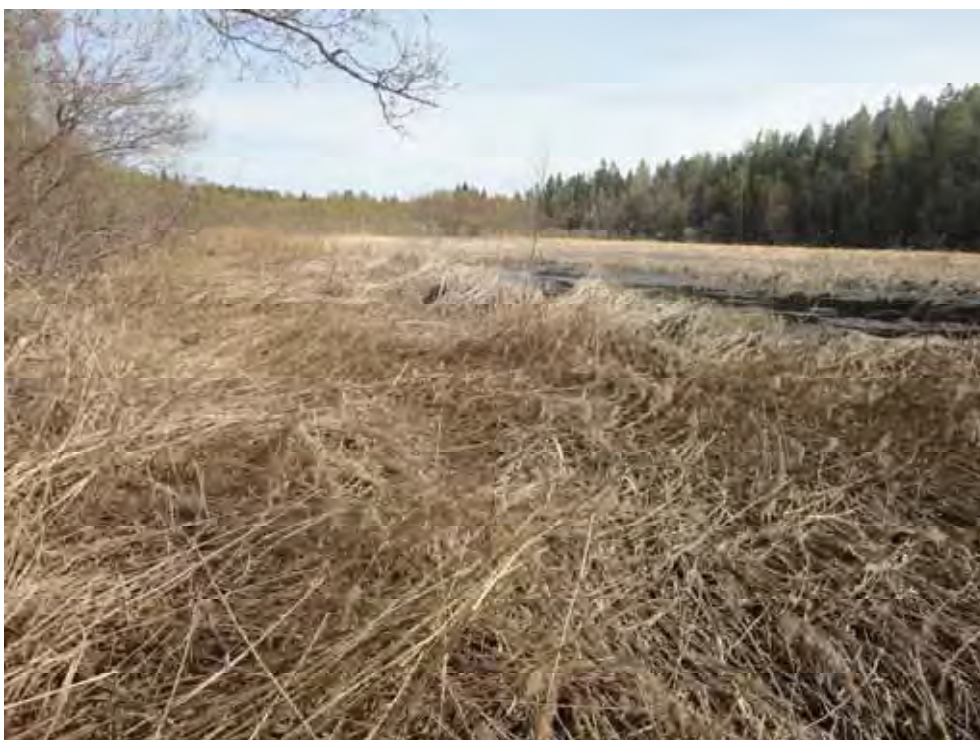
Figur 113. Vy över den övre punsen i Fågelvikstjärnen med liten vattenspegel och tät vattenvegetation.

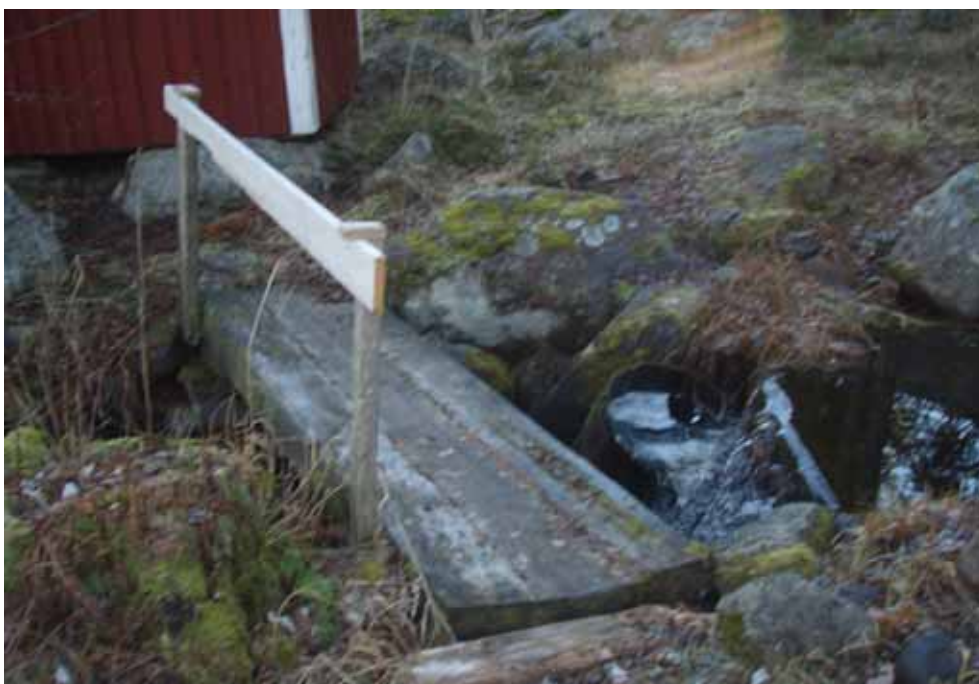
Figur 122. Liten trädam i bäcken från Hårdsvedstjärnen belägen precis ovanför utloppet i havet.

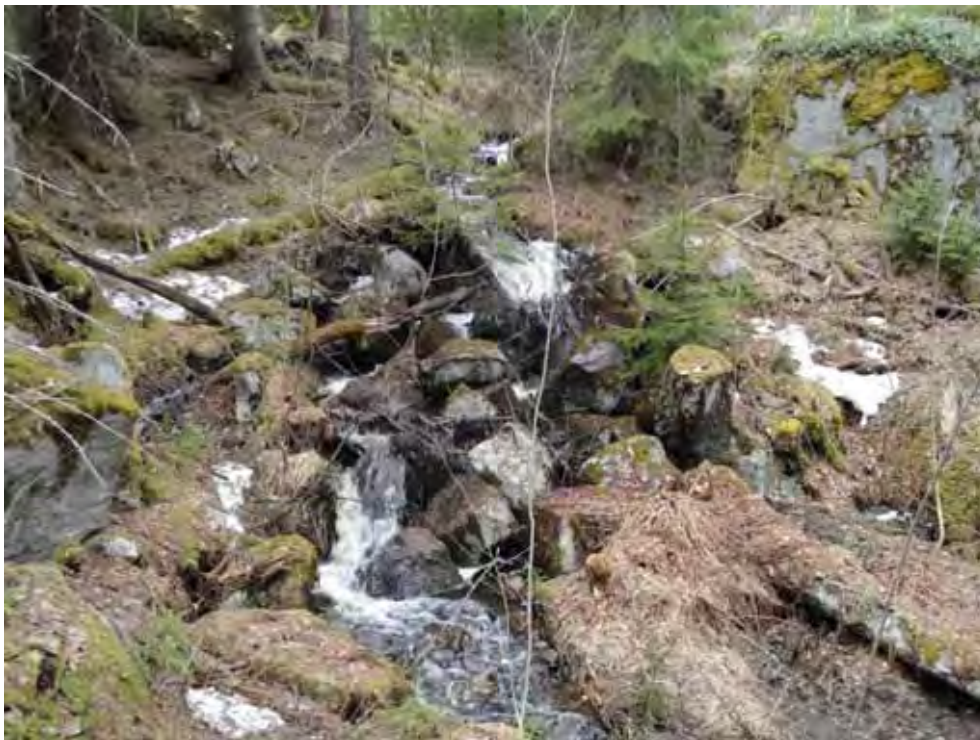
Figur 127. Dammrest i bäcken från Yttertjärnen som måste åtgärdas om fisk skall ta sig upp

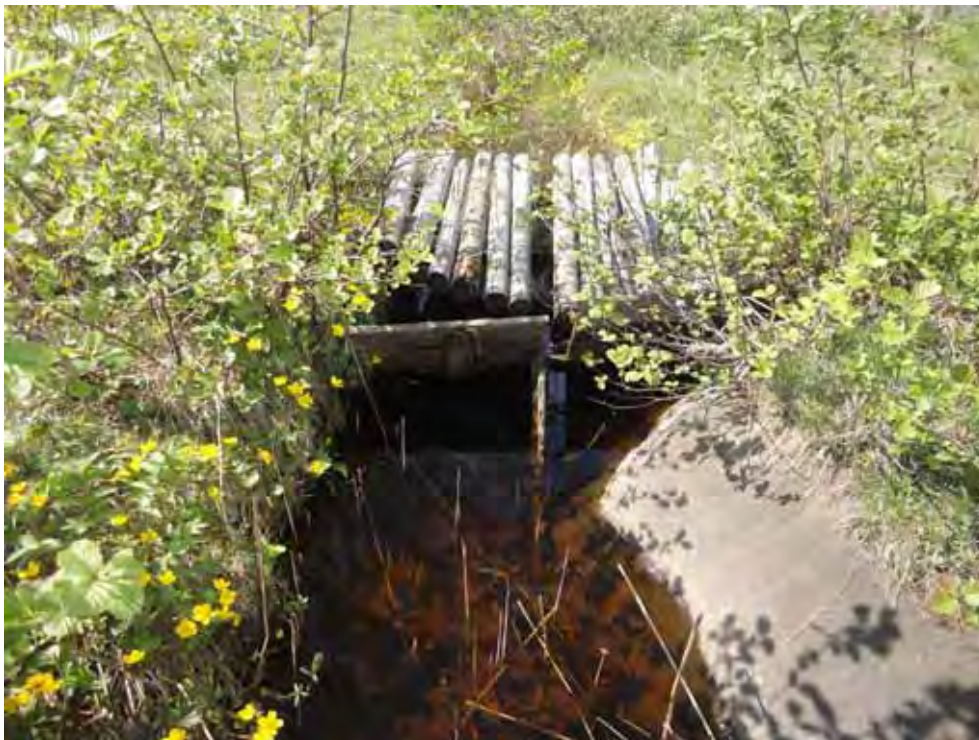
Figur 130. Gammal trädamm för reglering av vattenyta och flöde i utloppsåran vid Sebbersvik.

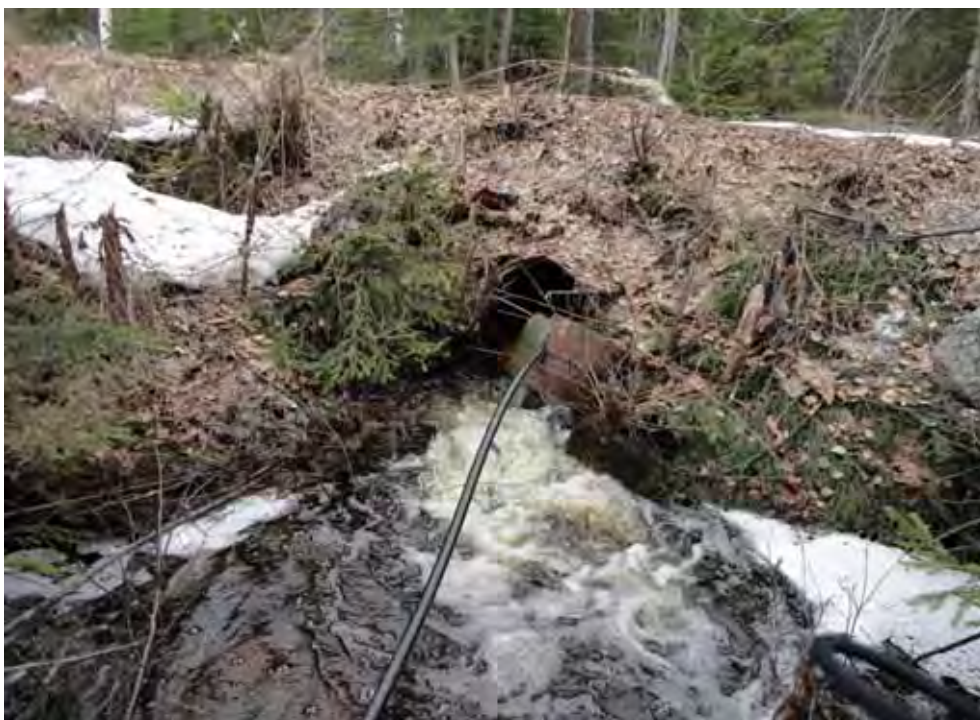
Figur 136. Vägtrumma mellan Svedtjärnen och Norbergfjärden som utgör definitivt vandringshinder.

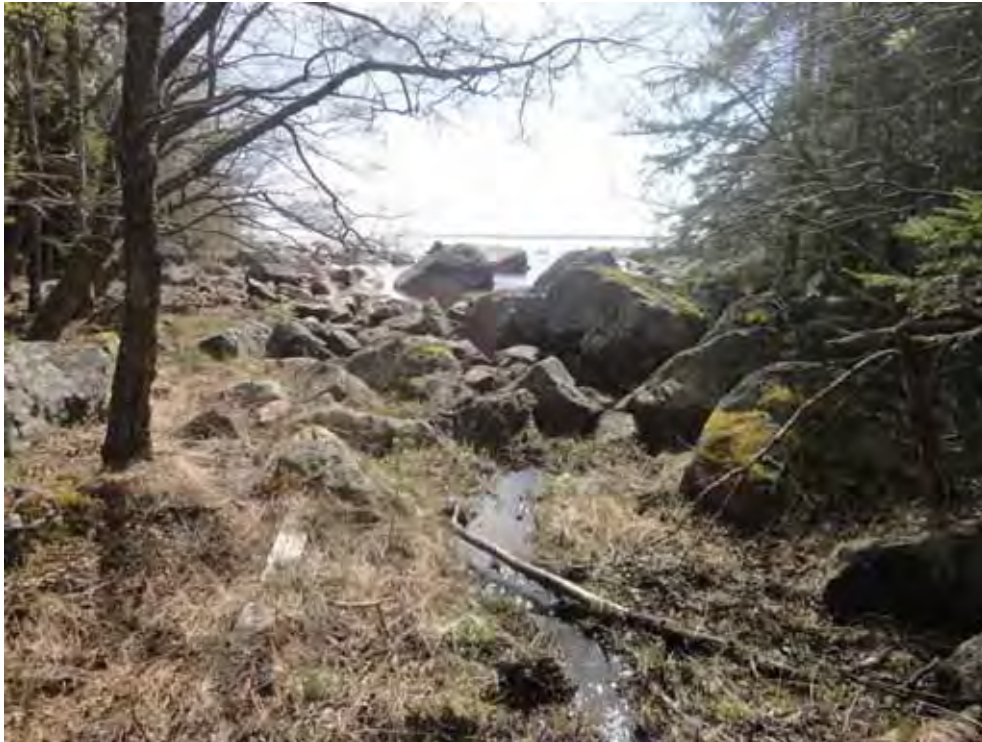
Figur 156. Svårframkomligt parti mot havet i bäcken från Igeltjärnen.

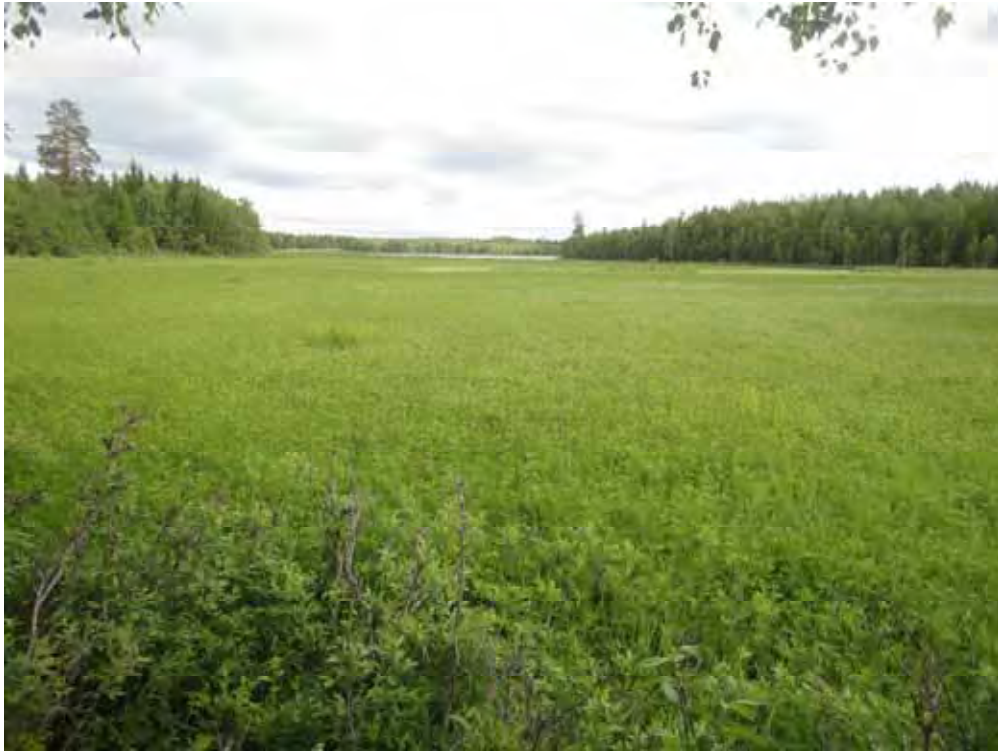
Figur 168. Vy över den kraftigt sänkta Skärvesjön som lämpar sig väl för en våtmarksrestaurering.

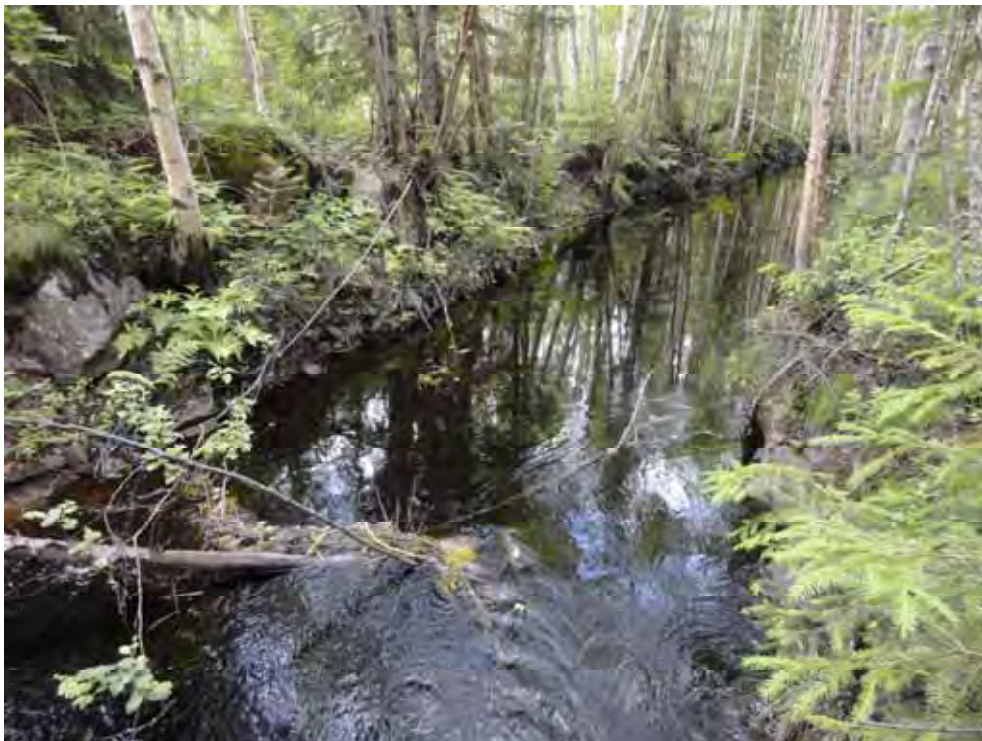
Figur 169. Kanaliserad sträcka av Skärvesjöbäcken nedströms Skärvesjön.
