Hudiksvalls kommun

Sanna 1:33
Förskola Sandvalla, Hudiksvall

PM Geoteknik

Datum	2021-04-23
Uppdragsnummer	1320054247
Utgåva/Status

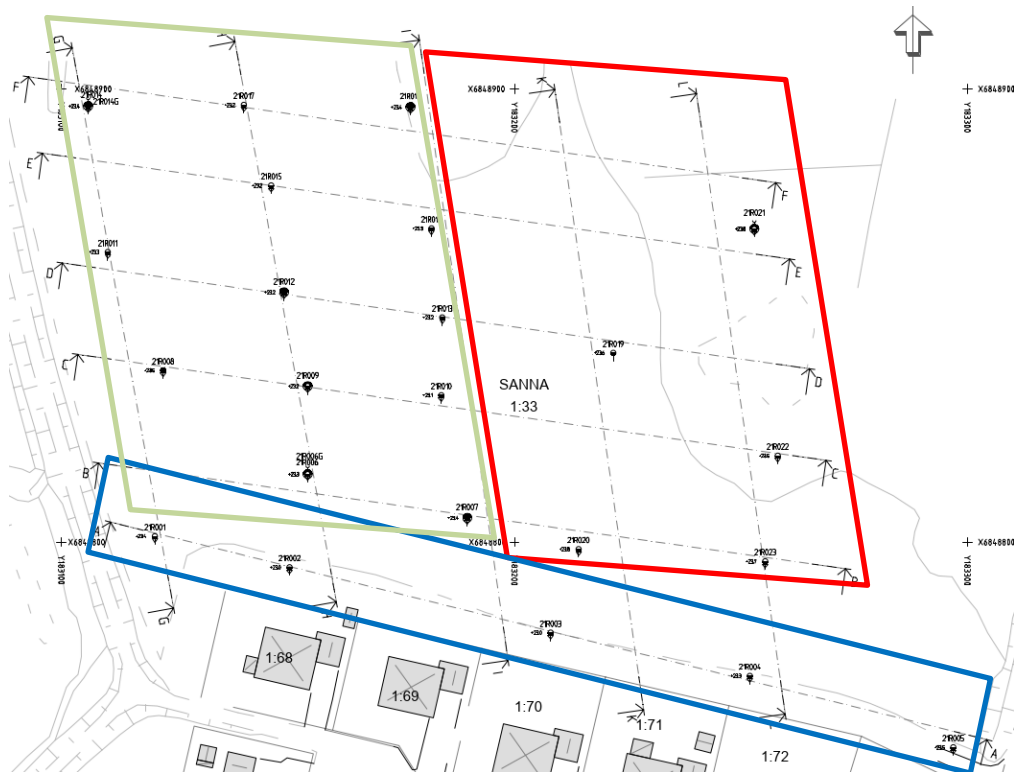
Figur 2. Indelning av delområden.

Undersökningsområdet har delats in i delområden baserat på aktuella förutsättningar, se Figur 2. Placering av byggnad lämpar sig bäst i det nordvästra delområdet (grönt området i Figur 2). Infart, parkering och hårdgjorda ytor placeras lämpligen längs den södra änden av området, där det i dag finns en mindre stig och kabelstråk (blått området i Figur 2). Det nordöstra delområdet lämpar sig ej till byggnader eller större belastningar (rött området i Figur 2). Här kan rekreationsytor och dylikt placeras. Skiljelinjerna mellan områdena kan approximeras av de VA-ledningar som finns i området. Dessa går längs den södra kanten, östra kanten, och genom den centrala delen av undersökningsområdet.

Det delområde som är bäst lämpat för grundläggning av byggnation är områdets nordvästra hörn (grönt i Figur 2). Undersökningarna visar dock att där finns sedimentjordar vilka kan vara sättningsbenägna.

De östra delarna av undersökningsområdet (rött i Figur 2) kan användas som rekreationsytor där lättare byggnader såsom skjul kan placeras och förekommande sättningar accepteras. Vid utförande av arbete i det nordöstra området bör bärighetsproblematiken tas i hänsyn.

Om små sättningar mellan 1–5 cm och sättningsdifferenser i storleksordningen 5 cm kan accepteras så bedöms det möjligt att grundlägga byggnad med kantförstyvad platta på mark efter 0,5 m urgrävning och återfyllning med packad fyllning av rena massor av bergkross. Detta bedöms vara genomförbart om byggnad utförs av lätta material, t ex stomme av trä kombinerad med dilatationsfogar i platta samt med ytbeklädnader som tillåter rörelser utan att orsaka sprickor.

Grundvatten sänks till minst 0,5 meter under schaktbotten innan schakt utförs. Vid schakt skyddas schaktbotten med geotextil av lägsta klass N3 samt skyddsfyllning innan vidare arbete påbörjas. Tjälisolering rekommenderas för utskjutande byggnadsdelar eller där mäktigheten kross uppgår till mindre än förekommande tjäldjup i området: 1,8 meter.
