Rapport 2015:19

Kulturhistoriska värden kring Sofieholms kraftverk

**Arkeologisk utredning steg 1
inom fastigheterna Fegärde 14:1, Örange 13:1, 14:1
och 15:1, Njutångers socken, Hudiksvalls kommun,
Gävleborgs län, 2015.**

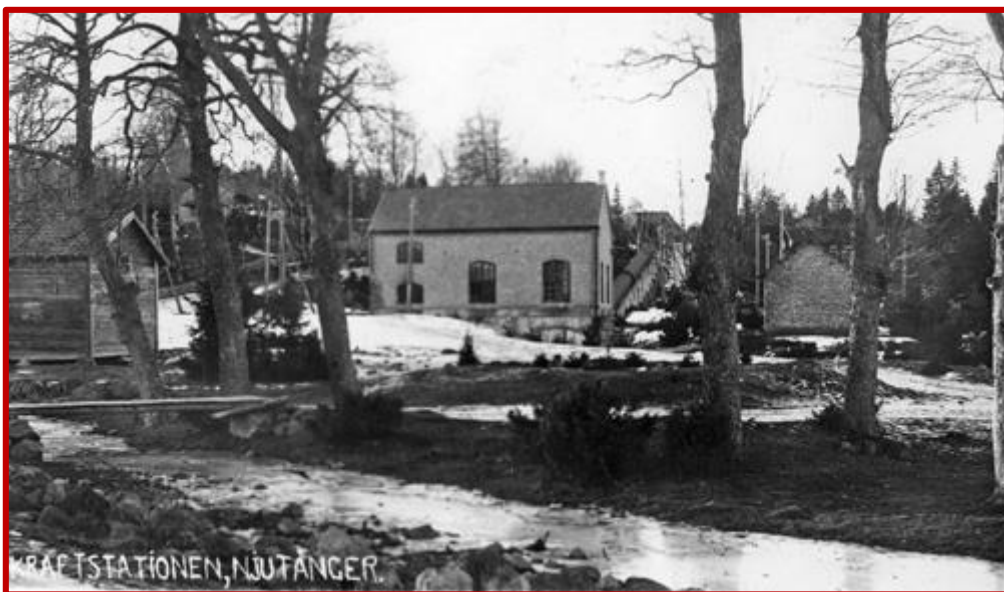
Figur 5. Notera vattenflödet öster om Sofieholms kraftstation, i förgrunden på detta vykort (u.å). Denna vattenfåra (öster om byggnad III på figur 10) är idag torrlagd, utom möjligen vid kraftig snösmältning. Foto från Sockenbilder © Njutångers hembygdsförening.

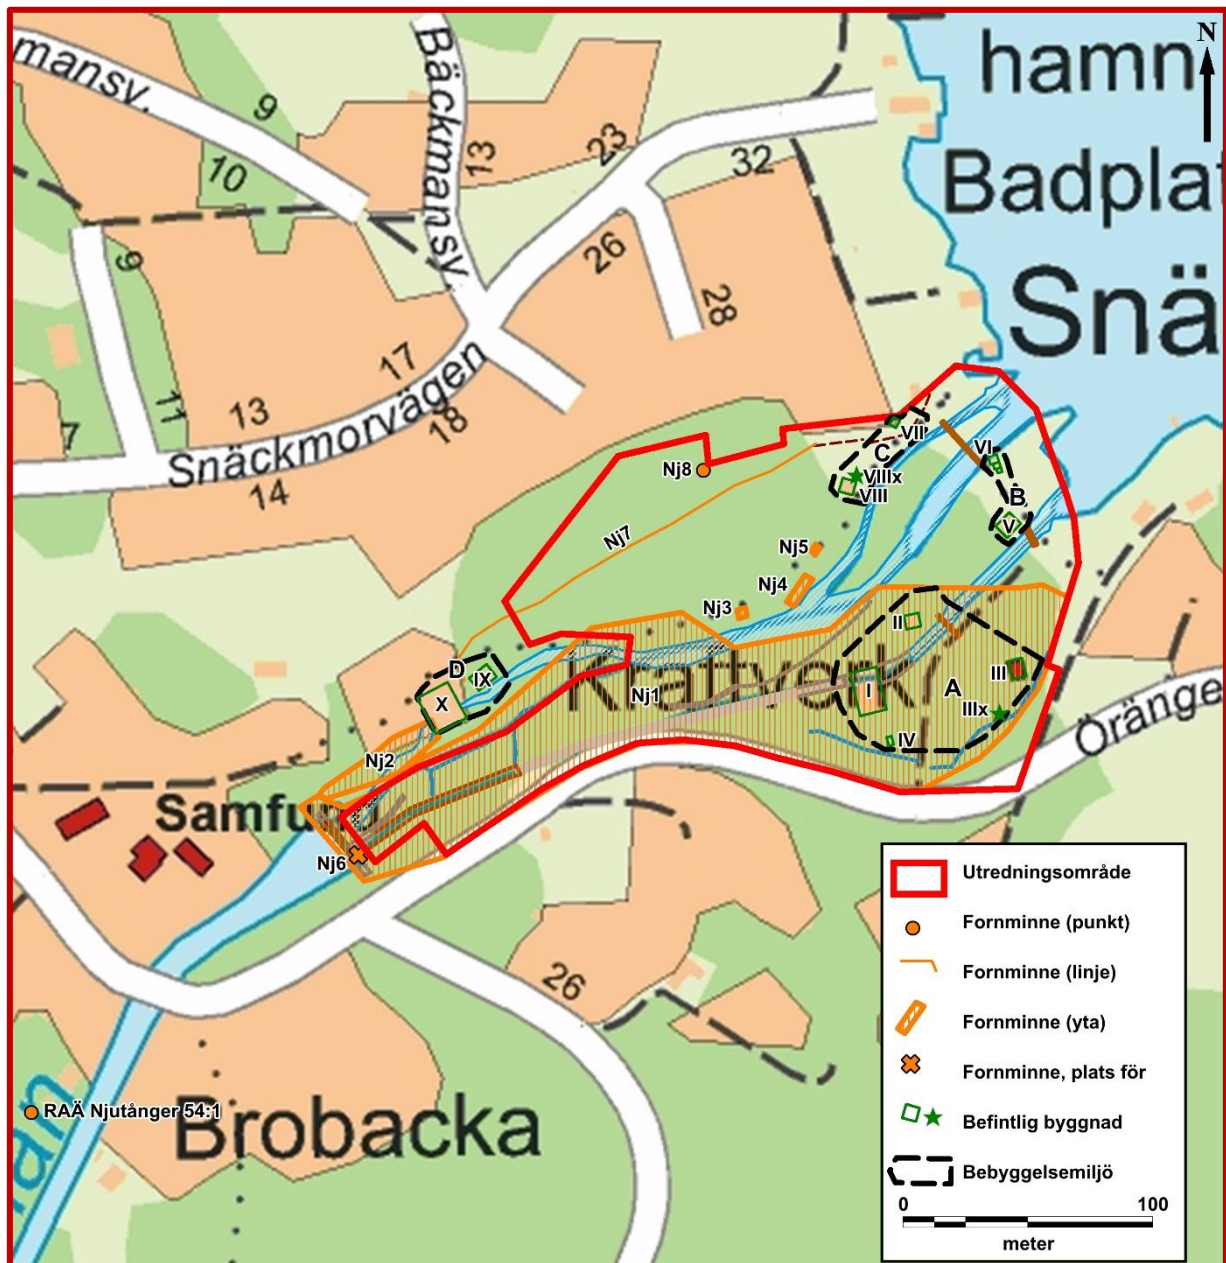
Figur 10. Registrerade fornminneslokaler vid den arkeologiska utredningen samt befintliga byggnader och vid utredningen avgränsade bebyggelsemiljöer. För en detaljkarta över de enskilda objekten inom fornminneslokal Nj1 hänvisas till figur 13. Bakgrundskarta: Tätortskartan, med tillägg av tub, staket/broar, murar, strandlinje och diken från Hudiksvalls kommuns primärkarta samt nu torrlagda åfåror/diken som mätts in under fältarbetet. Kartbearbetning: Lena Berg Nilsson 2016.

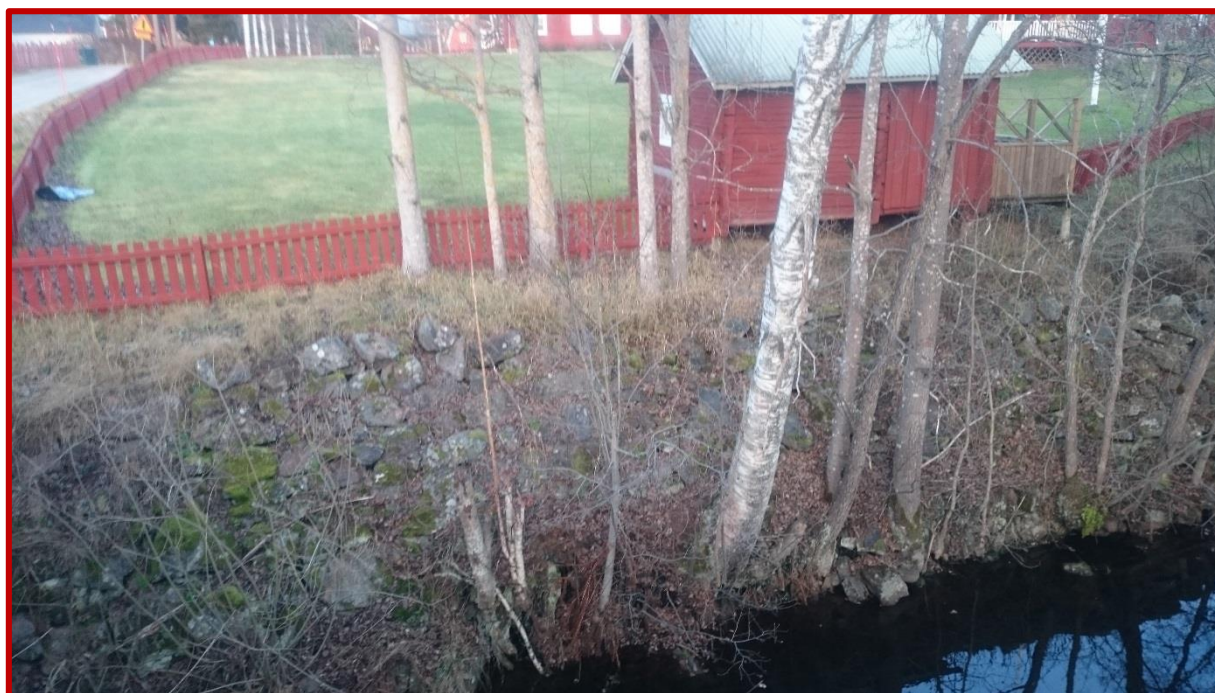
Figur 11. Delar av strandskoning längs norra stranden nedströms bron på Örängesvägen.
Foto: Lena Berg Nilsson 2015.

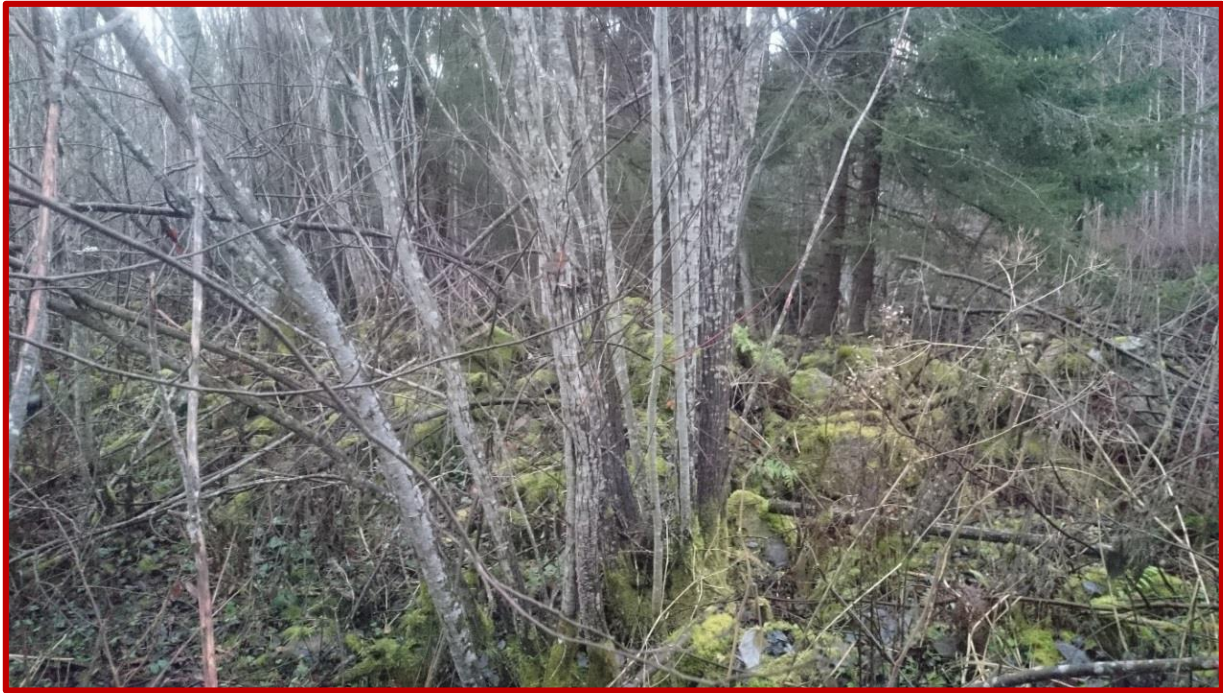
Figur 12. Upplagd stenvall efter årensning längs Ö sidan av ån mellan bron över Öränsvägen och Skarplyckesjön. Foto: Lena Berg Nilsson 2015.

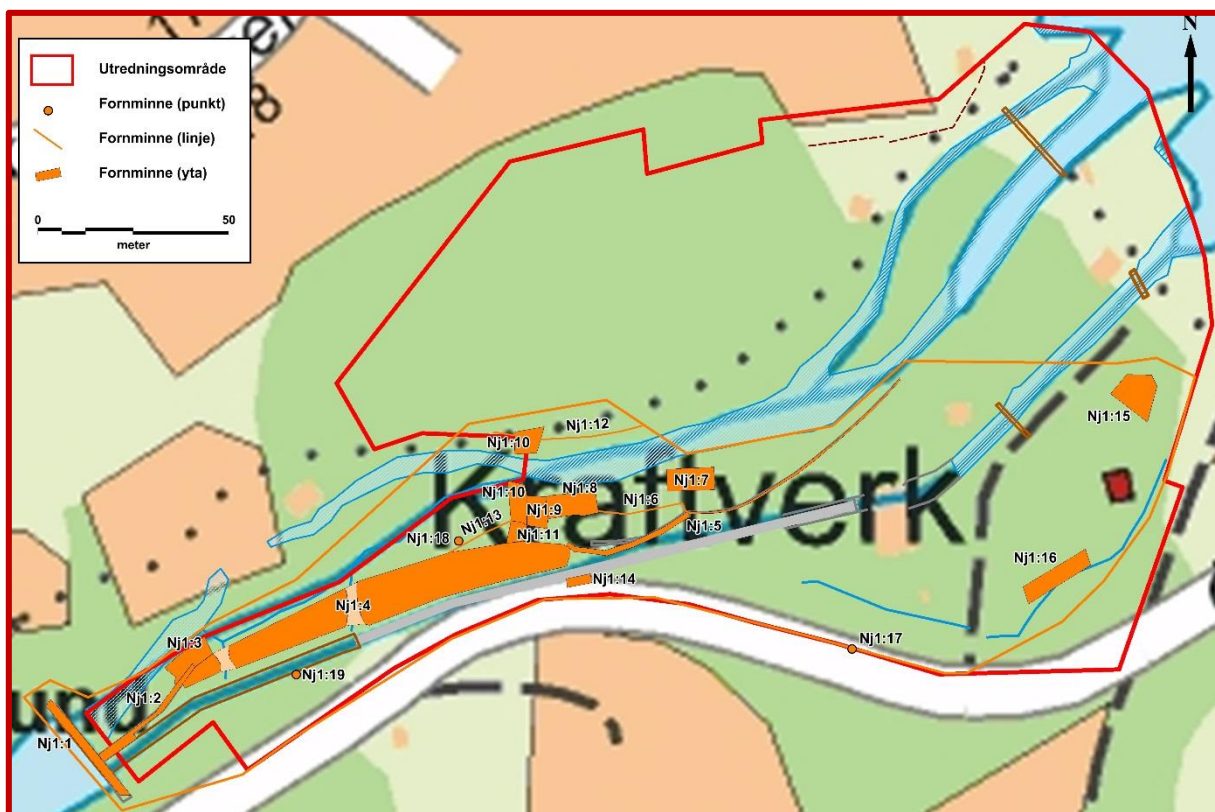
Figur 13. Objekt inom fornminneslokal Nj1. Observera att övriga fornminneslokaler inom utredningsområdet ej redovisas på denna karta! Bakgrundskarta: Tätortskartan med tillägg av tub, staket/broar, murar, strandlinje och diken från Hudiksvalls kommuns primärkarta samt nu torrlagda åfåror/diken som mätts in under fältarbetet. Kartbearbetning: Lena Berg Nilsson 2016.

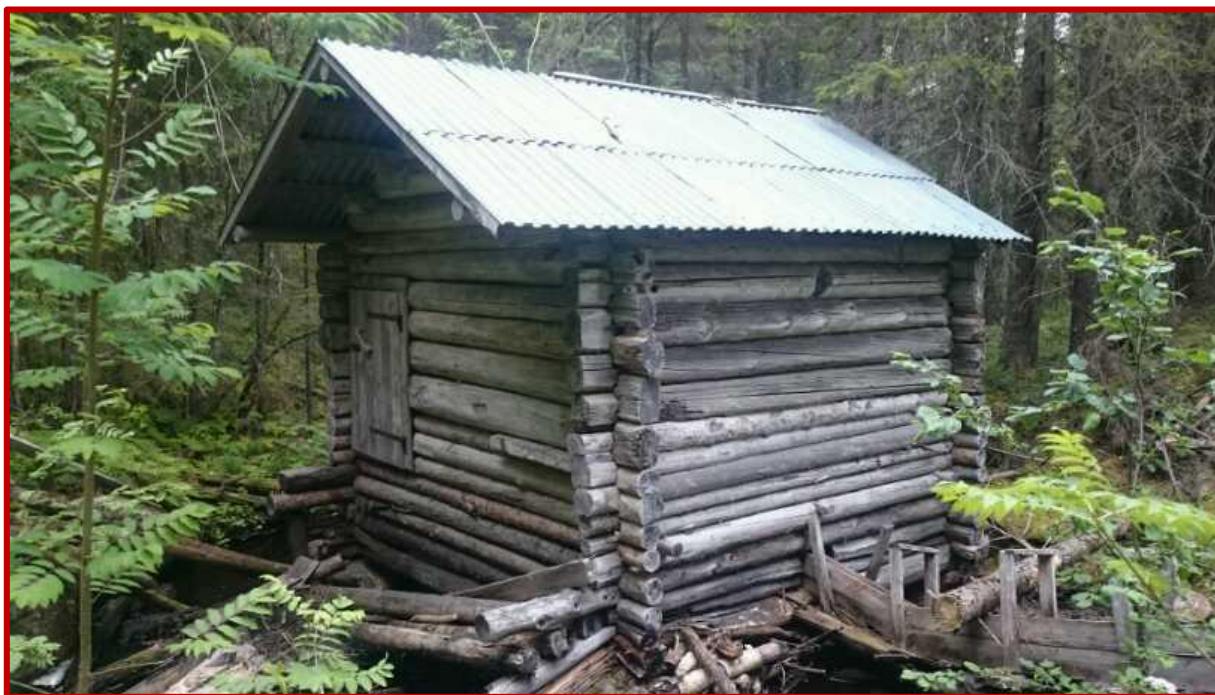
Västernorrland och fotot visar en enkel skvaltkvarn som anlagts i en bäckfåra på fyra större jordfasta stenblock. Dammvall saknas och vattnet för att driva kvarnstenarna leds direkt in i kvarnen via en träränna. När kvarnbyggnaden är borta är ”rätt” hörnstenar hart när omöjliga att identifiera i bäckfåran. Samma förhållande gäller äldre sågkvarnar. Dessa anläggningstyper kan dessutom härröra från såväl medeltid som 1900-tal. Byggnaderna och dess innanmäten flyttades också ofta och återanvändes på annan plats.

*Figur 15. Exempel på hur de äldre mjölkvarnarna för husbehov kan sett ut. Till denna kvarn finns ingen damm utan vattnet leds via en träränna, till höger i bildens nedre kant, in i kvarnen till vattenhjulet.
Foto: Ola Nilsson 2015.*

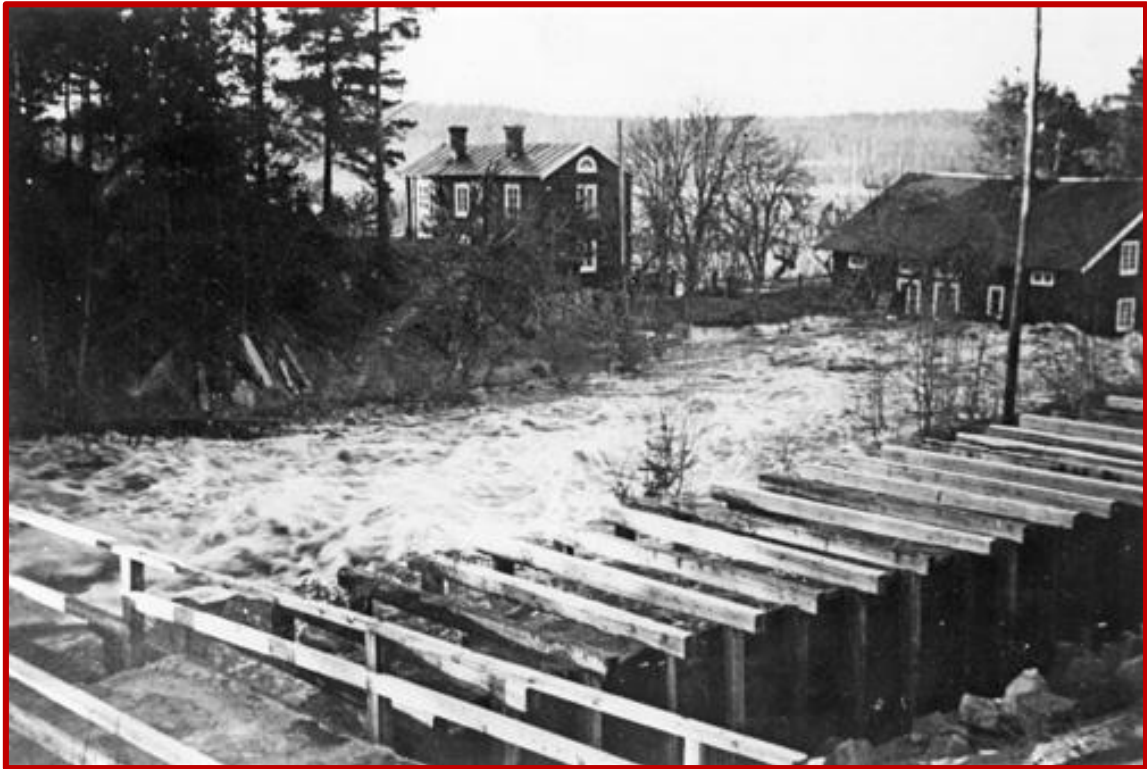
Anläggningarna på ömse sidor om åfåran har sannolikt successivt skadats genom tiderna av kraftiga vår- och höstfloder. Detta har självklart påverkat bevarandegraden hos de lämningar som påträffats längs åfåran vid denna utredning. En insikt om vattnets förödande kraft kan fås av figur 16 nedan.

Figur 16. Nyqvists smedja vid vårfloden 1937. Med ett sådant vattenflöde är det inte förvånande att anläggningar sköljts bort och endast rudiment återstår. Foto från Sockenbilder © Njutångers hembygdsförening.

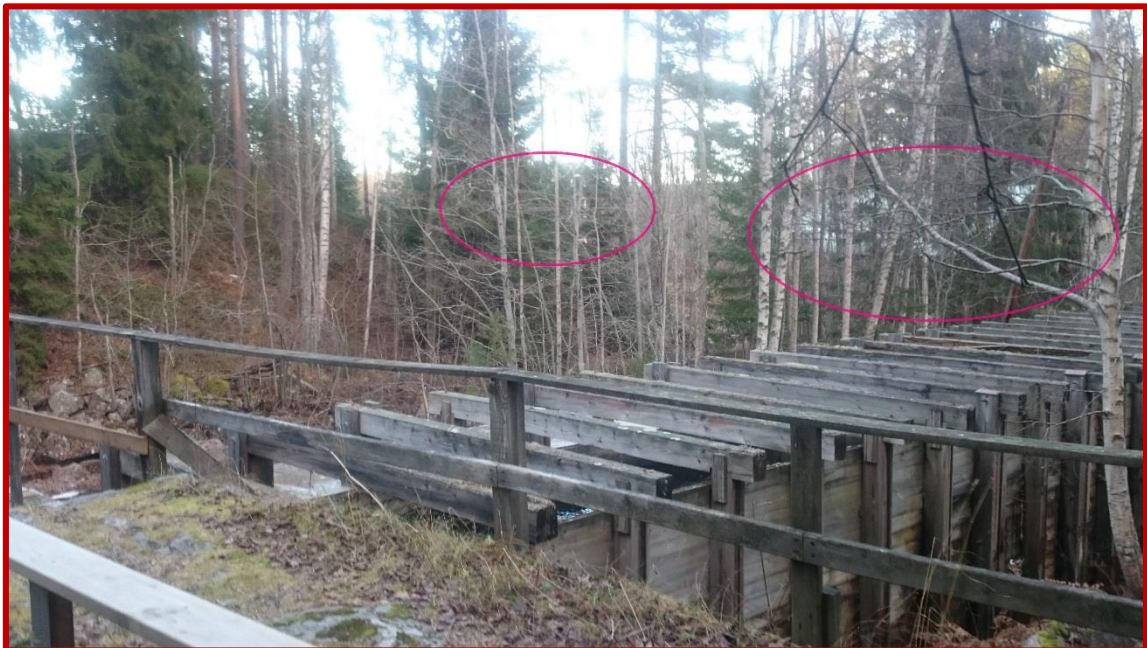
Figur 17. Nyqvists smedja i december 2015. Byggnaderna (markerade med cerise ringar) är knappt synliga bakom slyn. Skillnaden i vattenflöde jämfört med figur 16 är markant. Foto från SV: Lena Berg Nilsson 2015.

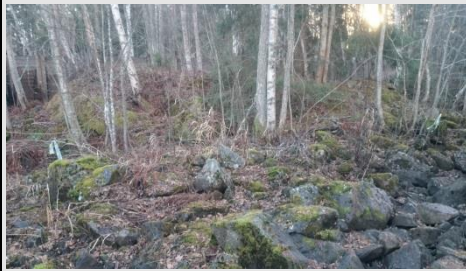
Nj1:3/ Vall, stentipp, 13 x 5 m (ÖNÖ-VSV), 1,5 m h, delvis i förlängningen av och överlagrande Nj1:2. Längs NV långsidan mot åfåran är antydning till en stenskoning, 0,3-0,4 m h a 0,2-0,4 m st, delvis kanthuggna stenar.

Figur 1:4. Stenskoning och stentipp samt den anlagda vallen i bakgrunden. Foto från N: Lena Berg Nilsson 2015.

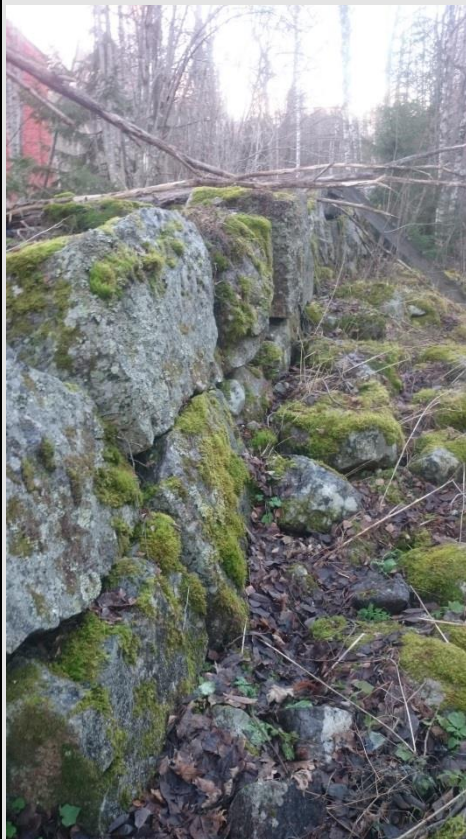
Nj1:5/ Mur/stenskoning, ca 100 m l, intill 3-4 m br, mestadels 0,4-1,0 m br, intill 1,6 m h, kallmurad av intill 2 m st kanthuggna block. Uppbyggd mot SÖ kanten av åfåran.

Figur 1:5. Mur/stenskoning. Foto från O: Lena Berg Nilsson 2015.

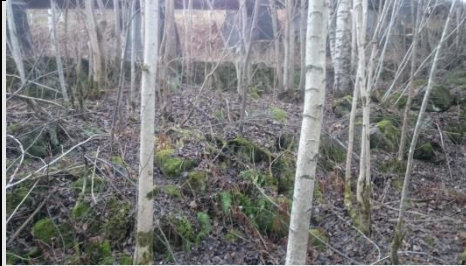
Nj1:6/ Mur/stenskoning, 25 m l, intill 1,5 m br, intill 1,8 m h, kallmurad av 0,4-1,5 m st delvis kanthuggna block. Sammanbyggd med Ö långsidan av grunden Nj1:12.

Figur 1:6. Nj1:6 i förgrunden och del av Nj1:5 och tuben i bakgrunden. Foto från NNÖ: Lena Berg Nilsson 2015.

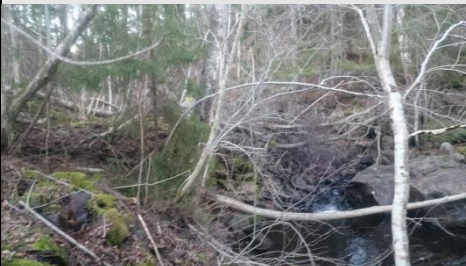
I N delen är dammvallen delvis uppbyggd mot jordfasta block, stenstorlek som i S sidan och uteroderad åt S.

Figur 1:7. Dammvallens S del synlig till vänster i bild. Foto från Ö: Lena Berg Nilsson 2015.

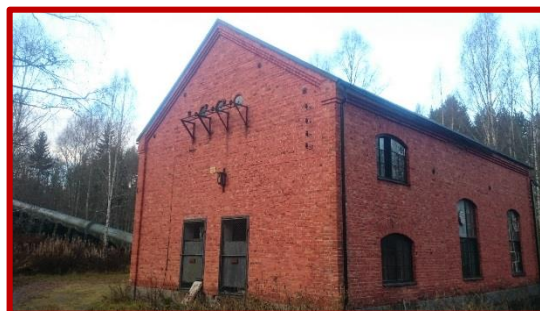
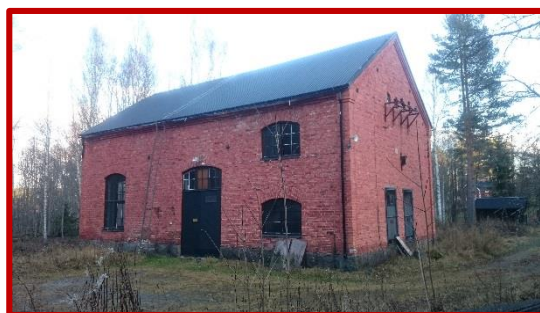
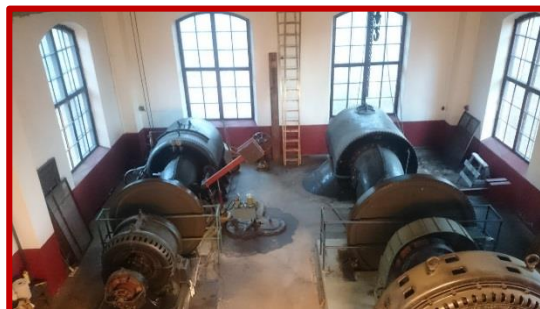
Kraftstationen togs i bruk 1909 och är bestyckad med en vattenturbin från Karlstads Mekaniska Werkstad (KMW), filialen i Kristinehamn. Turbinen har tillv.nr 491 samt är avsedd för 17 meters nettofallhöjd och flödet 2,7 kbm vatten/sekund, då den vid 375 rpm avger 500 hk. 1929 kompletterades kraftstationen med ytterligare en turbin från Kristinehamn, tillv.nr 1808, som vid 18 meters fallhöjd ger 300 hk vid 600 rpm vid flödet 1,8 kbm/sek (Uppgifter från Bengt Spade 2015-11-27).

Figur 2:2. Sofieholms kraftstation, exteriör. Foto från Ö:
Lena Berg Nilsson 2015.

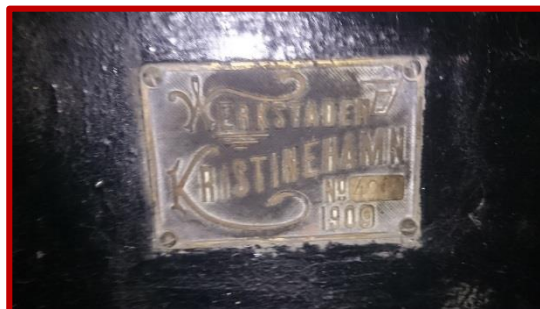
Figur 2:5. Sofieholms kraftstation, interiör.
Tillverkningsskylt från den äldre turbinen (nr 491)
från 1909 som fortfarande är i drift.
Foto: Ola Nilsson 2015.

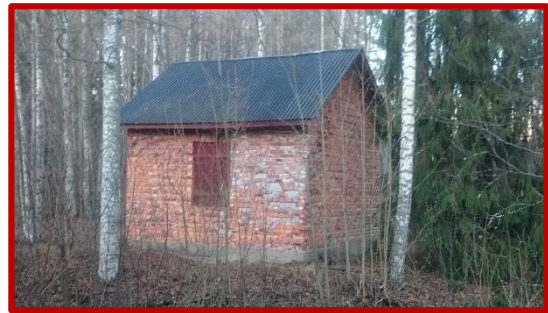
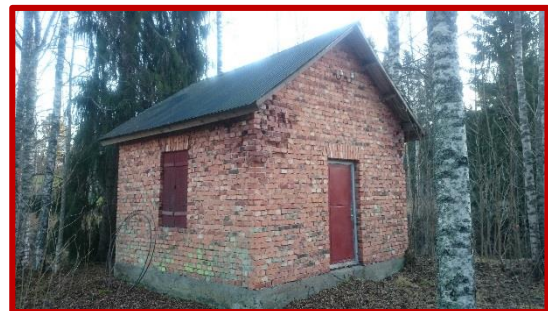
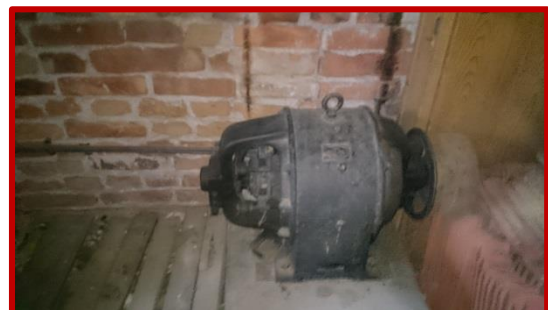
II - Transformatorhus

Använd för strömförsörjning av Nyqvist smedja. Vatten leddes från kraftverkets tub till denna byggnad där en likströmgenerator finns (se figur 2:8 nedan). Transformatorhuset slutade brukas vid mitten av 1930-talet (muntlig uppgift Torbjörn Granqvist).

Figur 2:6. Transformatorhuset, exteriör. Foto från Ö: Lena Berg Nilsson 2015.

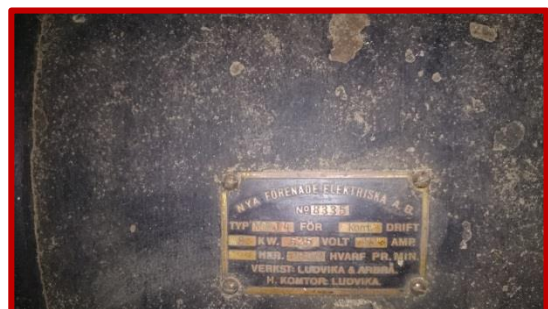
Figur 2:9 Transformatorhuset, interiör. Tillverknings-skylt för likströmgeneratorn, Nya Förenade Elektriska AB, No 8335. Foto: Ola Nilsson

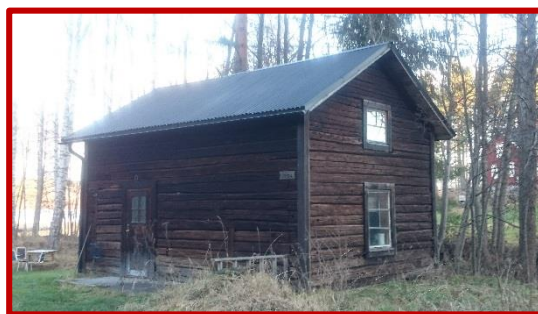
III - f.d. Linskäkt

Sannolikt byggnaden efter den linskäkt som är nämnd i 1912 års försäkringsbrev, byggnaden används idag som fritidshus.

Figur 2:10. "Linskäkten", fasad. Foto från SSV: Lena Berg Nilsson 2015.

Figur 2:11. "Linskäkten", fasad. Foto från NNÖ: Lena Berg Nilsson 2015
