PM – Naturmiljöinventering - Västra Hamnen, Hudiksvall

Upprättad av Stefan Grundström
Granskad av Kirsi Jokinen

En naturvärdesinventering har genomförts som ett underlag för planprogrammet. PM:et är en beskrivning av naturmiljöer inom planområdet utifrån en skrivbordsstudie som gjordes 2021 och ett fältbesök under våren 2022.

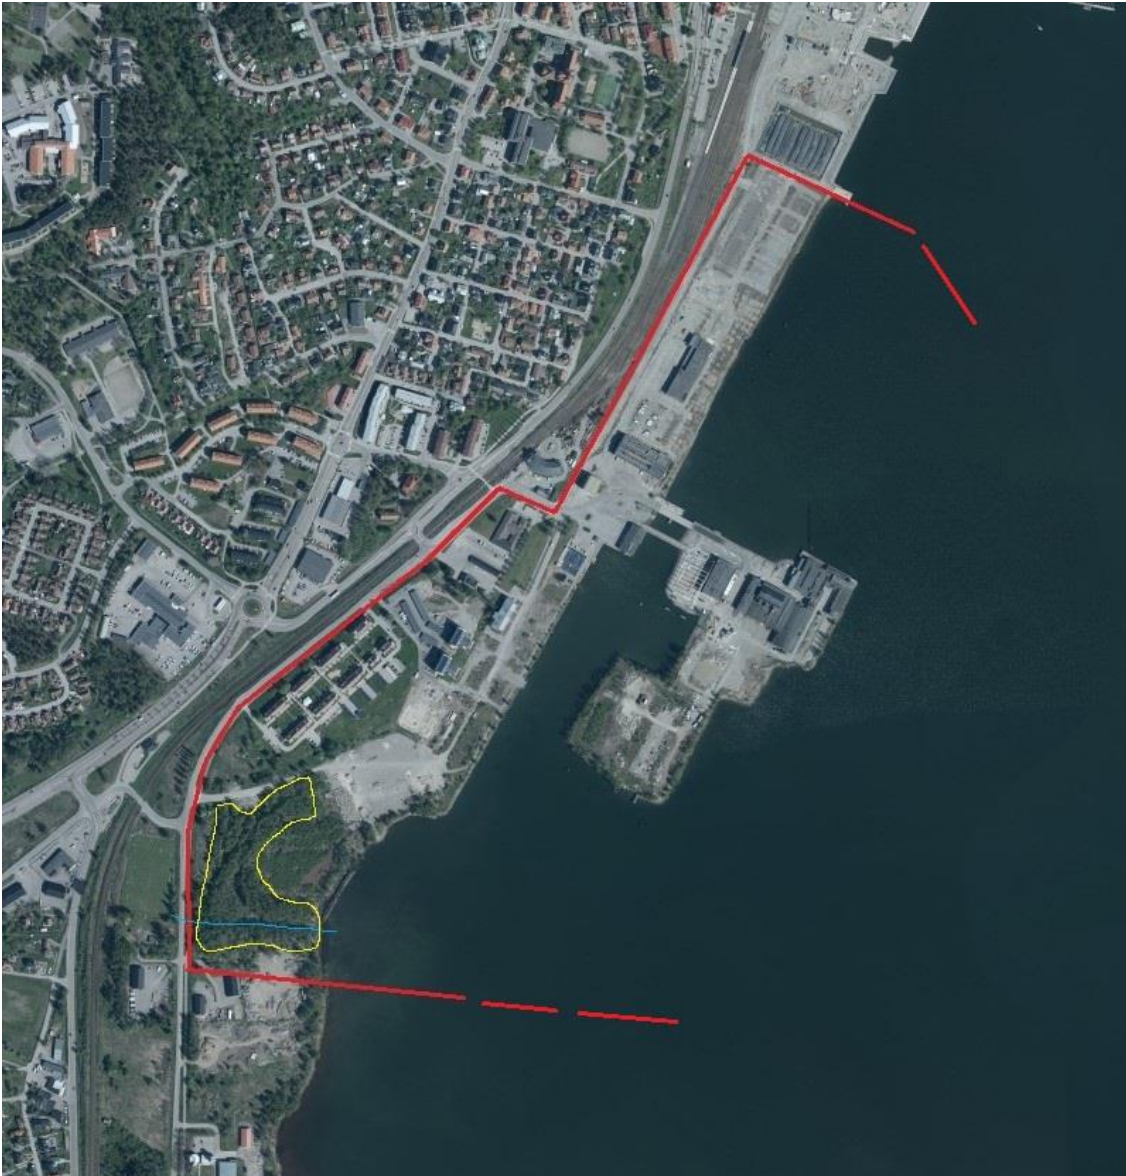
Figur 3. Översikt över det inventerade och utredda området med lövskogen (gult) och Håstabäcken (blått) längst i söder.

De enda delområden som bedömts ha naturvärden är lövskogs- och sankmarksområdet inklusive bäckmiljön på cirka 3 hektar i södra delen, se figur 1. Området har varit en del av industriområdet och ligger i stor utsträckning på en barktipp. Äldre ortofoton visar på att endast mindre delar av nuvarande lövskogsområde var trädbevuxet 1975 vilket innebär att det mesta av skogen är yngre än 45 år.

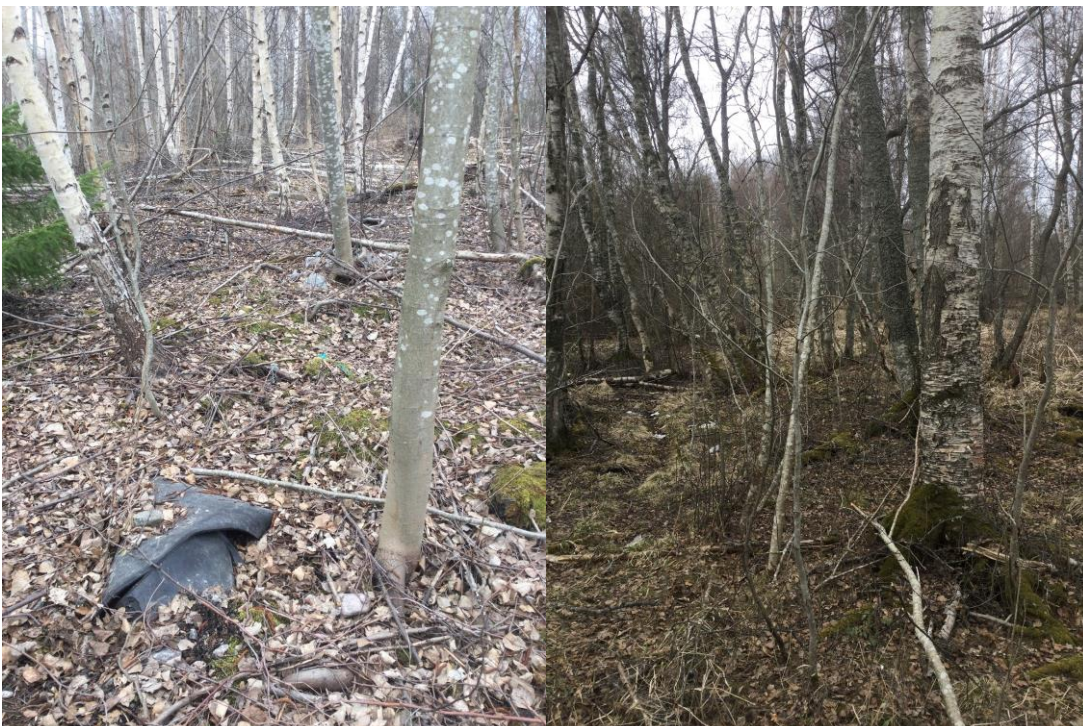
Det är björkdominerad lövskog med ett stort inslag av gråal, sälg, jolster och hägg. Även tall och gran förekommer mer enstaka. Det är gott om yngre död ved i olika former och ställvis ett buskskikt med druvfläder, nyponros och viden. Den västra delen är belägen på våt mark och har lite grövre och äldre träd, främst glasbjörk. Bedömningen är dock att inga av träden är äldre än 80 år. Markvegetationen är en blandning av örtrik lundflora men med ett stort inslag av ruderatväxter och invasiva arter. Vanliga arter är bland annat skelört, skogsbräken, hallon, rödblåra, revsmörblomma och jordrök. Av invasiva arter, enligt Artdatabankens risklista, förekommer jättebalsamin, kirskål, blomsterlupin, videkornell och en art i spirea-släktet. Enligt uppgifter från Artportalen finns det även jätteloka inom detta område. Hela området är skräpigt och svårtillgängligt och delvis riskabelt att vistas i.

Bedömningen är att lövskogsområdet har ett visst naturvärde (klass 4) baserat på ett visst biotopvärde och obetydligt artvärde.

Figur 4 och 5. Vyer från lövskogsområdet.

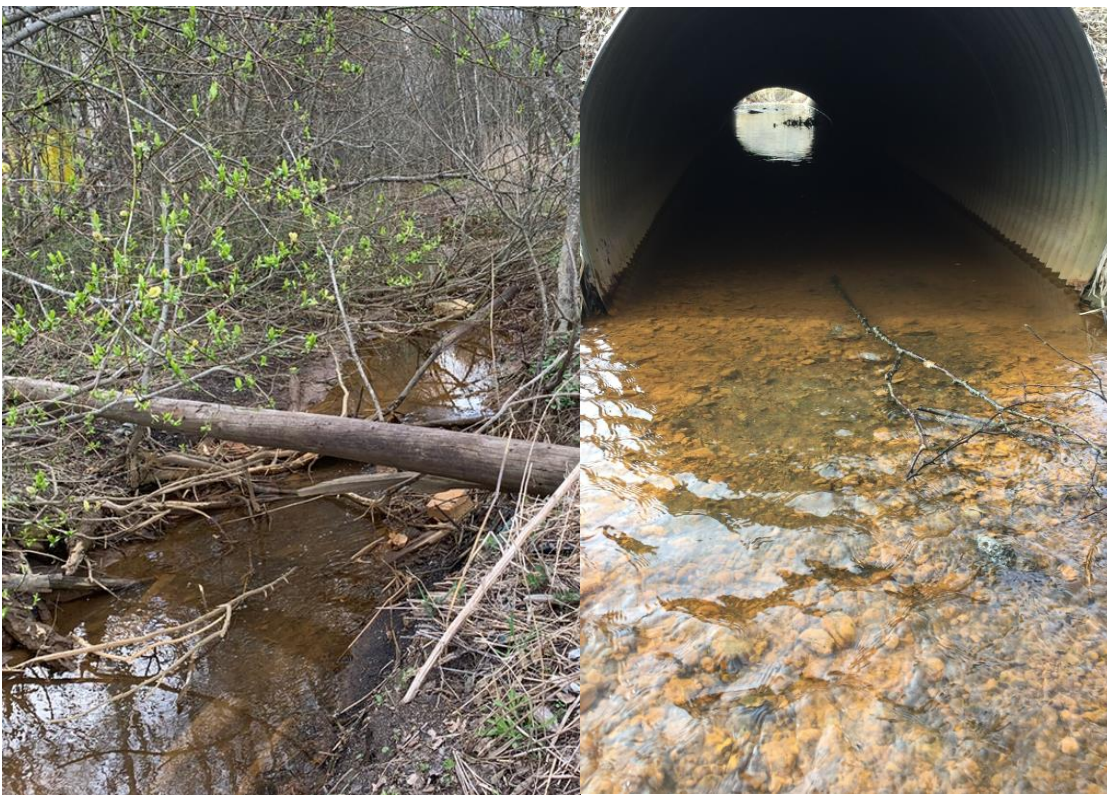
Håstabäcken är en liten bäck som saknar källsjöar och torkar ut sommartid. Den utgör inte en egen vattenförekomst enligt vattenmyndigheternas bedömning och är kulverterad på flera ställen uppströms planområdet. Närmast mynningen är det mycket slam och organiskt material (från barktippen) i bäcken och det är ett utarmat biologiskt liv. Längre uppströms vid kulverten under Timmervägen är det mera naturliga bottenar en kort sträcka men även där är det mycket slam i bäcken. Enstaka nattsländelarver påträffades i denna del vid fältbesöket. Det finns inga förutsättningar för fisklek och fiskvandring i bäcken som den ser ut nu även om enstaka individer av småfisk säkert kan födosöka i bäcken vid lite högre flöden.

På grund av stor påverkan bedöms bäckmiljön hysa ett visst naturvärde (klass 4) baserat på ett visst biotopvärde och obetydligt artvärde.

Figur 6 och 7. Vyer från bäckens nedre del vid mynningen och den övre delen vid kulverten under Timmervägen.

Det är endast i den södra delen som det finns biotoper med en högre grad av naturlighet som bedöms ha vissa naturvärden (klass 4). Merparten av lövskogen och hela bäckmiljön planeras att ingå i ett parkområde, se figur 11. Restaurering av Håstabäcken enligt planprogrammet är ett utmärkt förslag och här bör man eftersträva att få tillbaka en bäckbotten med mer naturligt stenmaterial.

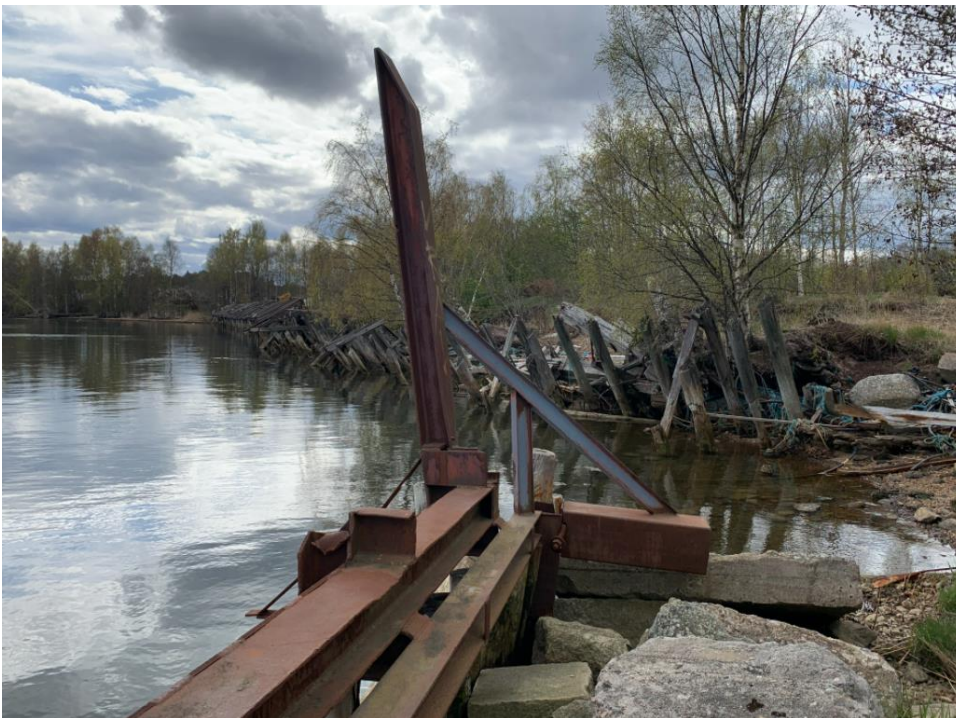
Stränderna består av kajer och pålrader i stort sett i hela området. Längst i söder vid bäckmynningen saknas det anläggningar men här är det mycket organiskt material i strandzonen på grund av spridning från den gamla barktippen. Egentligen finns det ingen naturlig strandzon förutom enstaka ruggar av strandråg och bladvass i den södra delen. Från detta område finns enstaka uppgifter i Artportalen med naturlig havsstrands- och bäckmynningsflora, bland annat agnsäv, salttåg, kabbleka och bäckbräsma.

På grund av för stor påverkan bedöms de berörda havsbottnarna och strandområdena ha lågt naturvärde baserat på obetydligt biotop- och artvärde.

Figur 8. Vy över den södra delen av havsstranden.

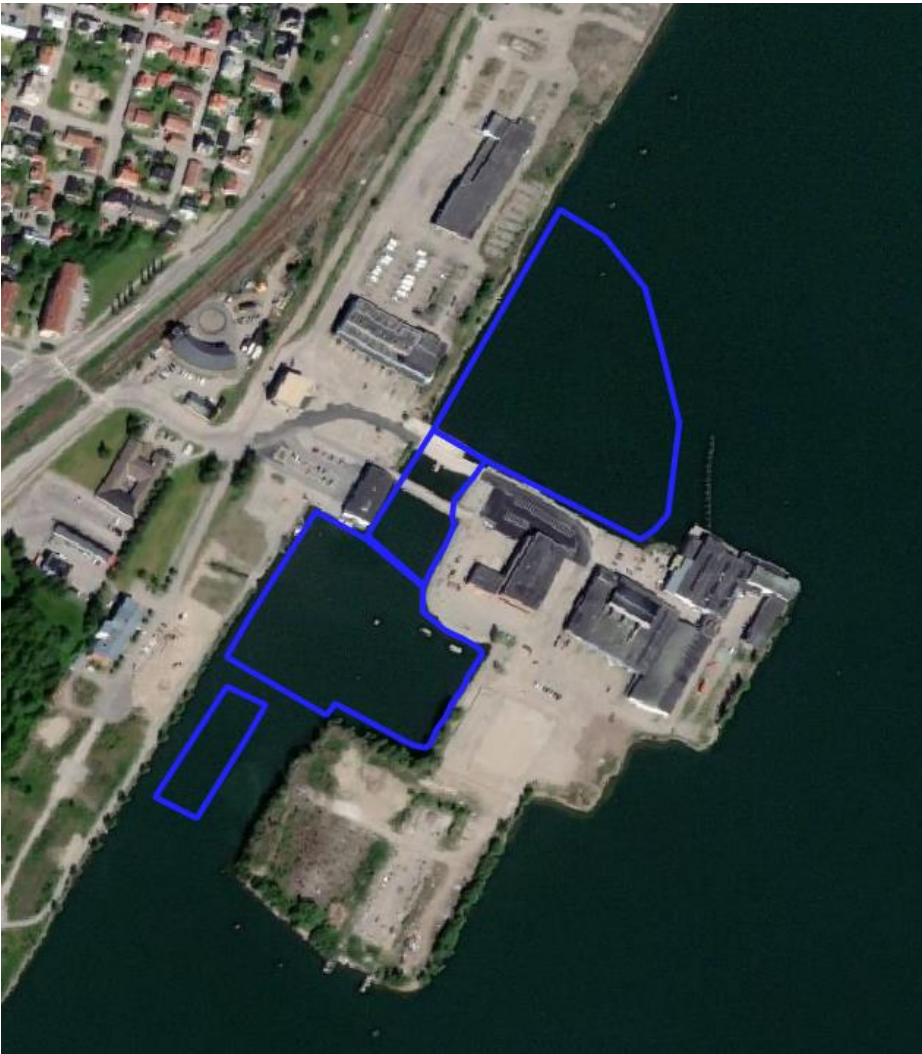
Hela det marina grundare området är hårt påverkat av tidigare industriverksamhet och en stor del av de strandnära bottenarna har muddrats de senaste åren. Åtgärderna i saneringsprojektet med muddring av minst 25 cm ytsediment har inneburit att den botten som frilagts inte tidigare har varit exponerad mot ovanliggande vattenmassan. Det betyder att den s.k. bioturbationszonen (den del av sediment som påverkas av bottenlevande organismer) har försvunnit. Den botten som lämnas kvar är därmed i princip steril men en återmigriering av bottenfauna ska kunna ske från omgivande bottenar men det tar sannolikt många år innan det biologiska livet är återställt. Dessutom är det så att denna typ av strandnära brackvatten med stor sötvattenspåverkan är naturligt artfattigt på grund av att det är få arter som anpassade till den låga salthalten.

Figur 9. Kartbild över muddringsområden från Structors rapport PM Bottenmiljö.

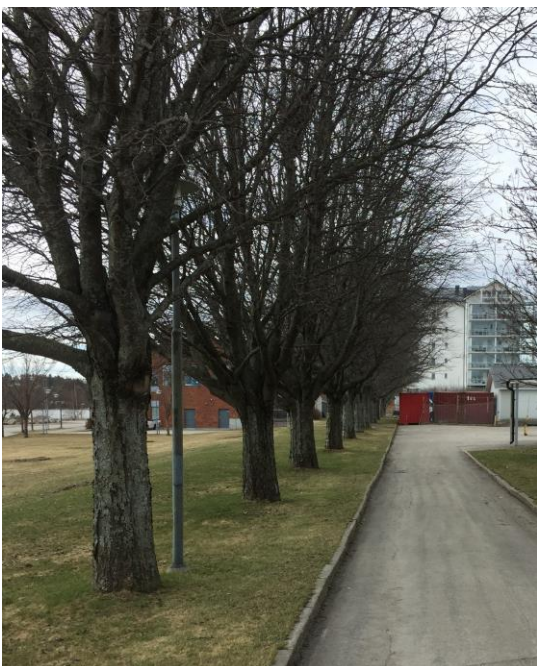
En av trädrupperna utgörs av 13 st oxlar in en rad vid en gångväg bakom ett kontorshus strax väster om Kvartsvägen. Dessa träd är samtliga grövre än 20 cm och äldre än 30 år och skulle utifrån dessa kriterier uppfylla definitionen på en allé.

Swecos slutsats är att trädraderna inom jplanområdet inte omfattas av bestämmelserna i det generella biotopskyddet då de antingen inte är tillräckligt grova eller gamla, har för litet antal träd i rad och/eller är belägna i omedelbar närhet till bebyggelse.

Figur 10. Vy över trädrad med 13 st oxlar.

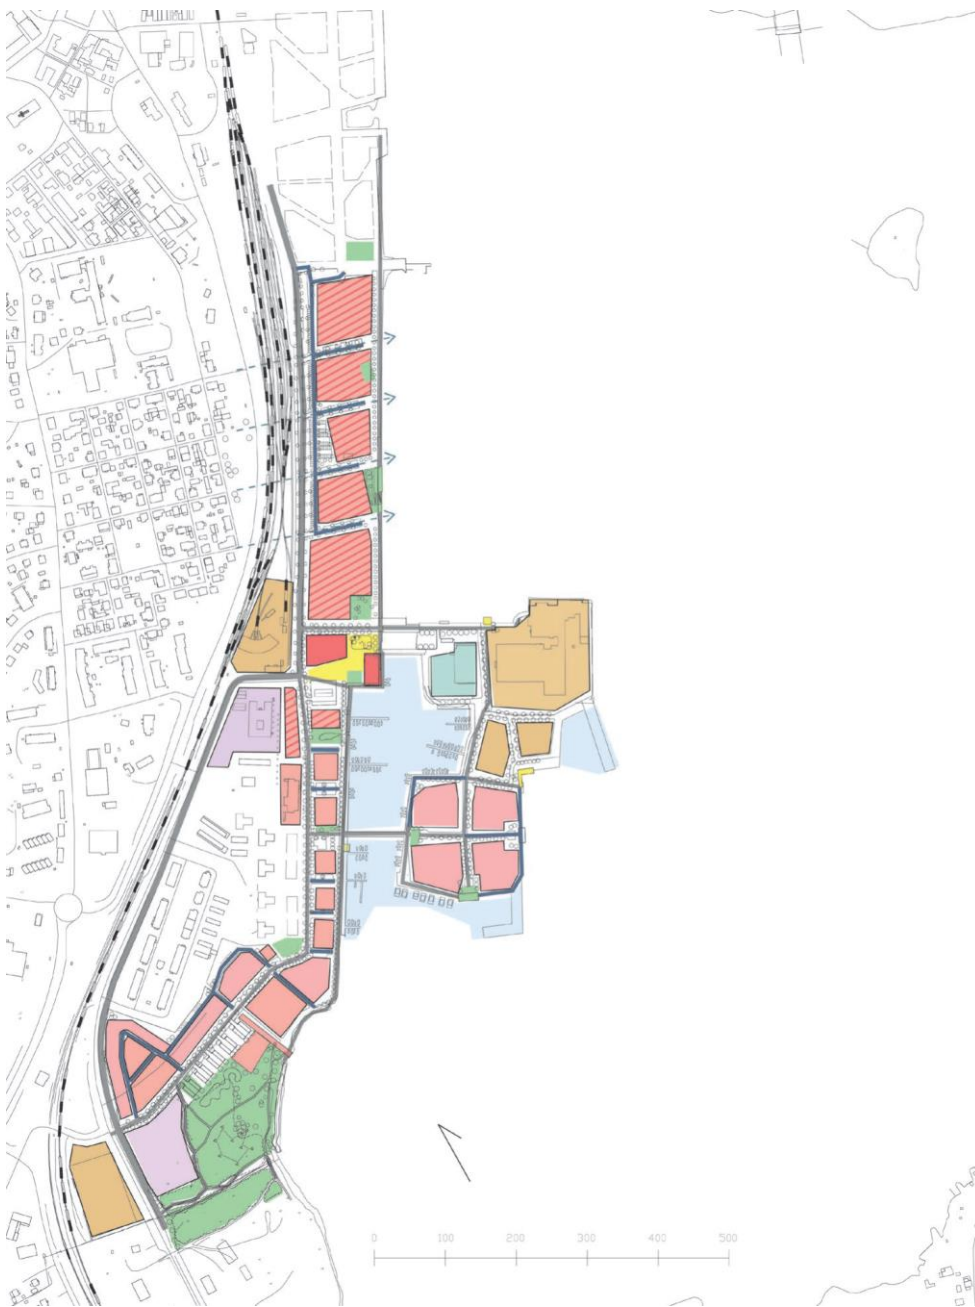
Figur 11. Plankarta ur planprogram (Antagandehandling 2021-12-10) med park/grön platsbildning i grönt.
