Kustnära lekomyråden för fisk i norra Hälsingland

Åtgärdsförslag för ökad fiskrekrytering i kommunerna Hudiksvall och Nordanstig

Rapport 2012:6

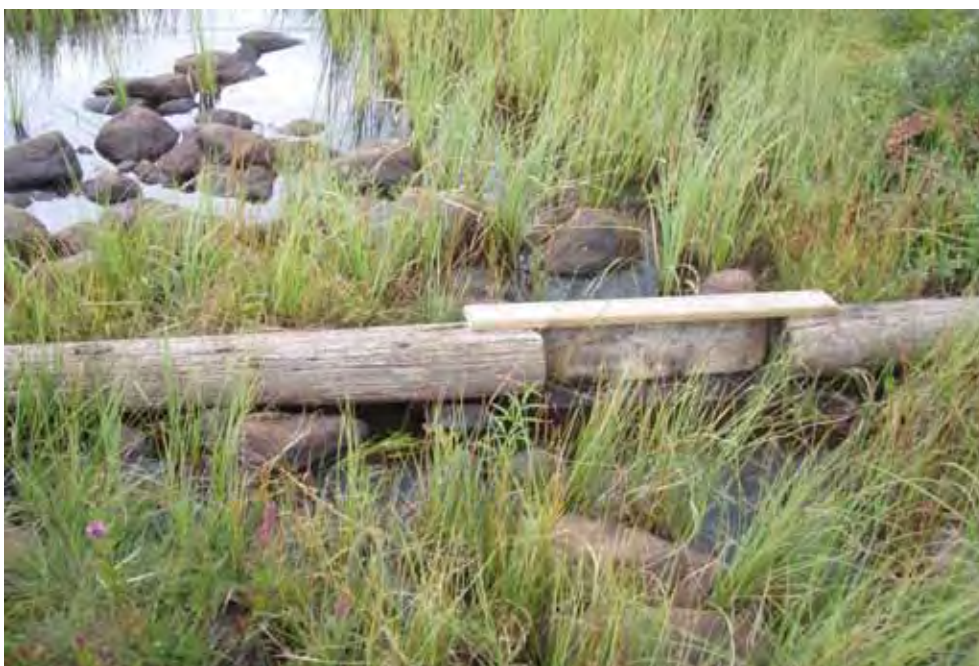
Figur 7. Vandringshinder i form av ett galler applicerat på en tvärgående stock i utloppet på Norra Fågelharsviken.

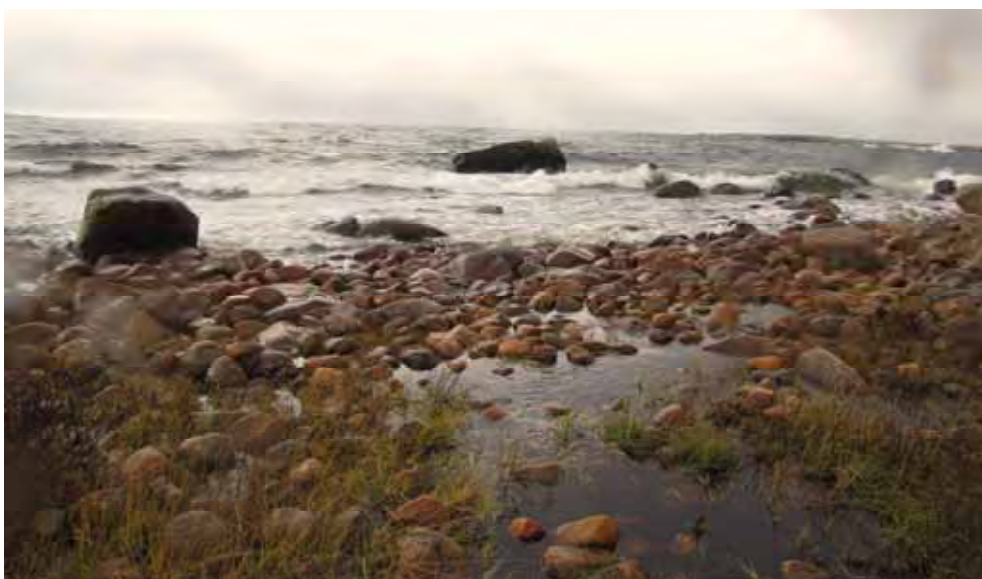
Figur 12. Utloppsfårans mynning i havet vid Rödviiken.

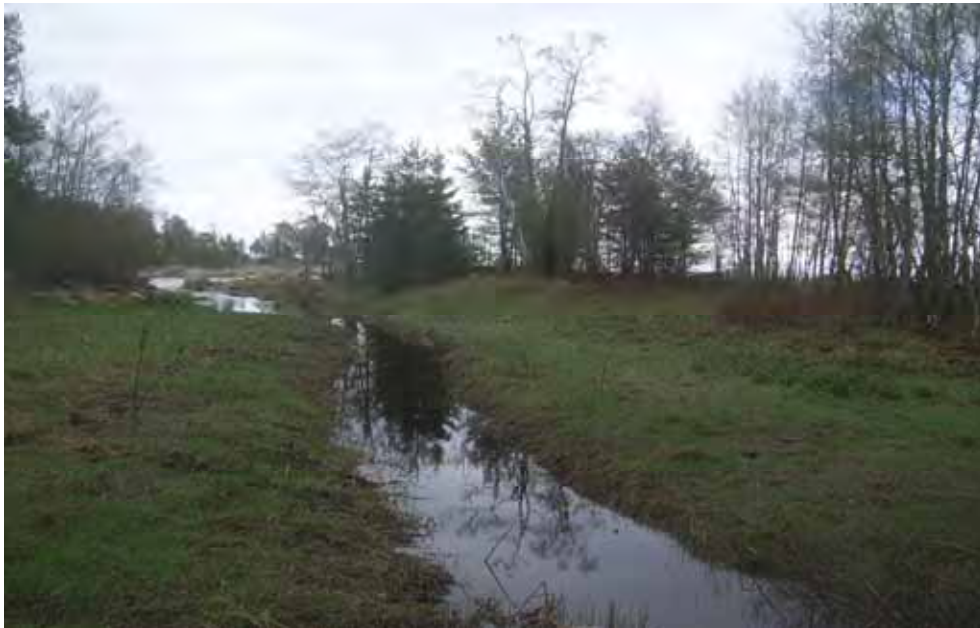
Figur 15. Utloppsfåran från glofladan vid Hartskär

För att återskapa översvämningssytor och vattenståndet i glofladan rekommenderas anläggning av en mindre tröskel strax uppströms utloppet i havet.

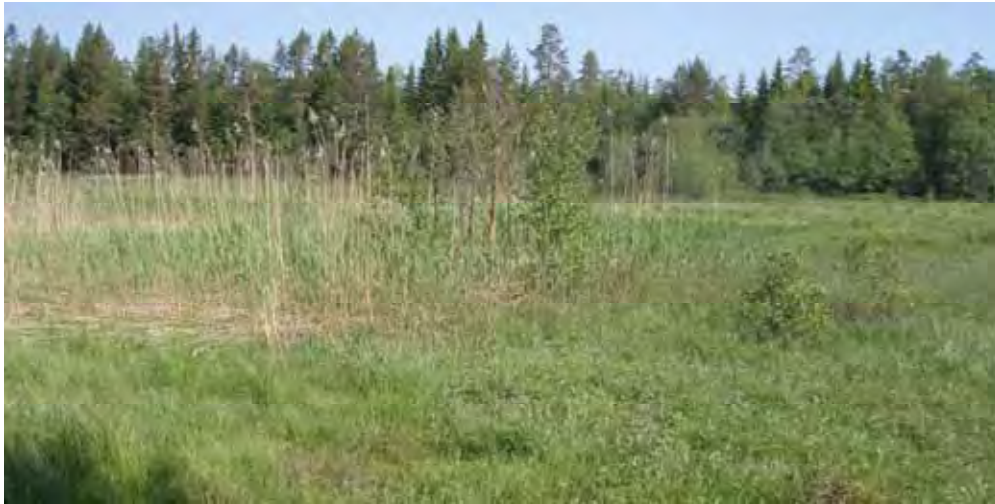
Figur 23. Öppna vegetationsytor i inre delen av Svalviken lämpliga för anläggning av översvämningsvåtmark.

Utreda förutsättningarna för att skapa ett våtmarksområde/översvämningssyta i inre delen av Svalviken genom anläggning av en ca 100 m lång vall. Våtmarksanläggningen bör kunna tillföra upp till 1,5 ha fina reproduktionsområden.

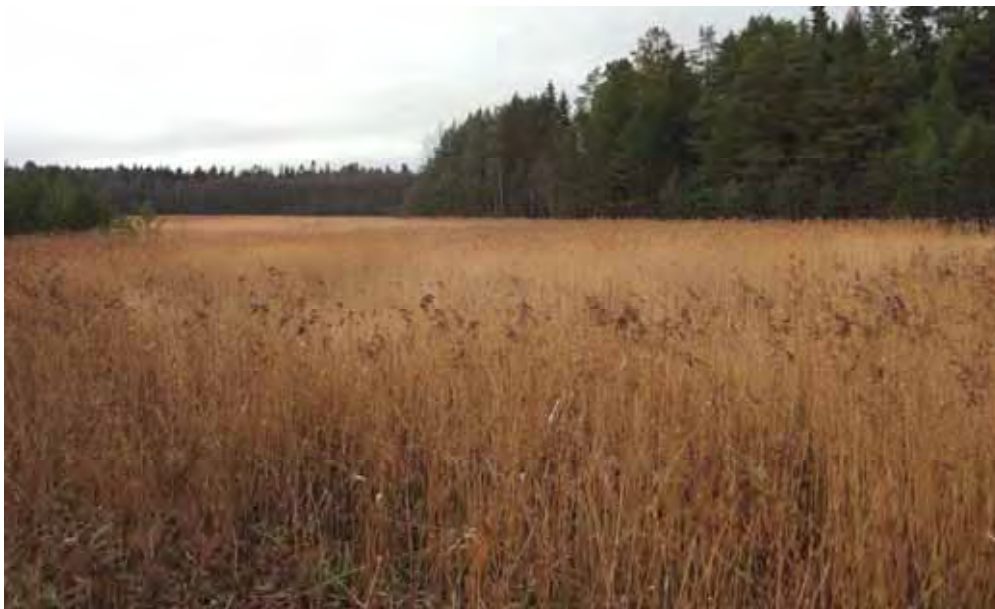
Figur 26. Vy över Alderviken

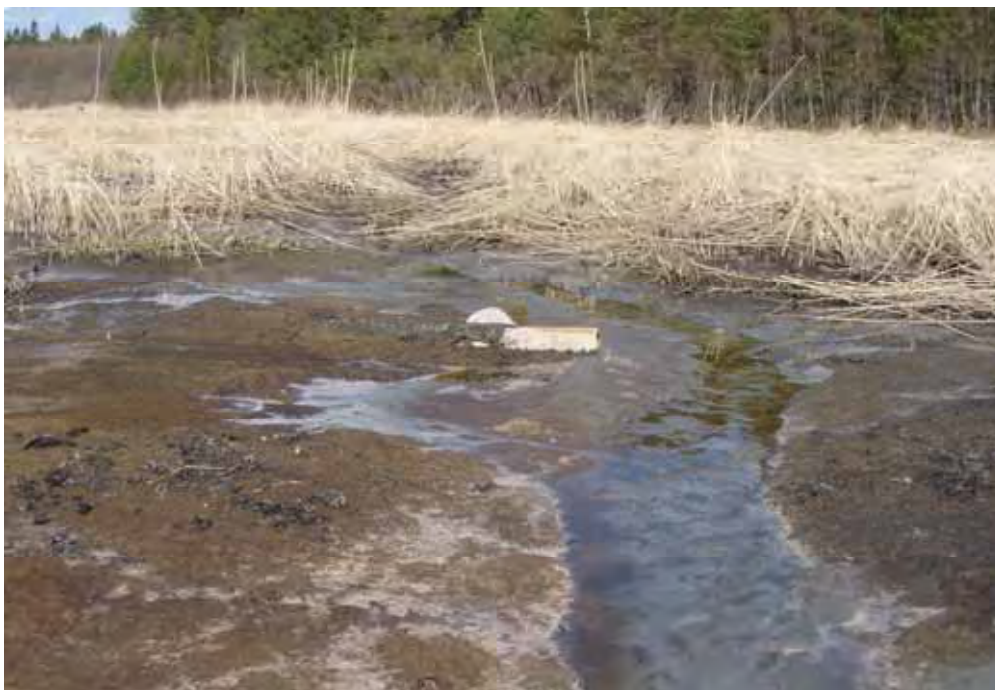
Figur 27. Aldervikens utlopp i havet. Fotot taget vid lågt vattenstånd i havet.

Vegetationrensning, helst med bete, kombinerat med att genom grävning, skapa större områden med vattenmosaik och en koncentrerad utloppet skulle kunna förbättra områdets potential som reproduktionsområde avsevärt. Åtgärden bedöms dock som relativt kostsam och ett mer kostnadseffektivt alternativ skulle vara att anlägga en passerbar tröskel i utloppet för att höja vattennivån i området. Detta alternativ bör dock föregås av en nog-

grann utredning om vattenflödet i området är tillräckligt för vårlekande rovfisk. Även detta alternativ bör kombineras med vegetationsbekämpning genom exempelvis fräsning eller bete.

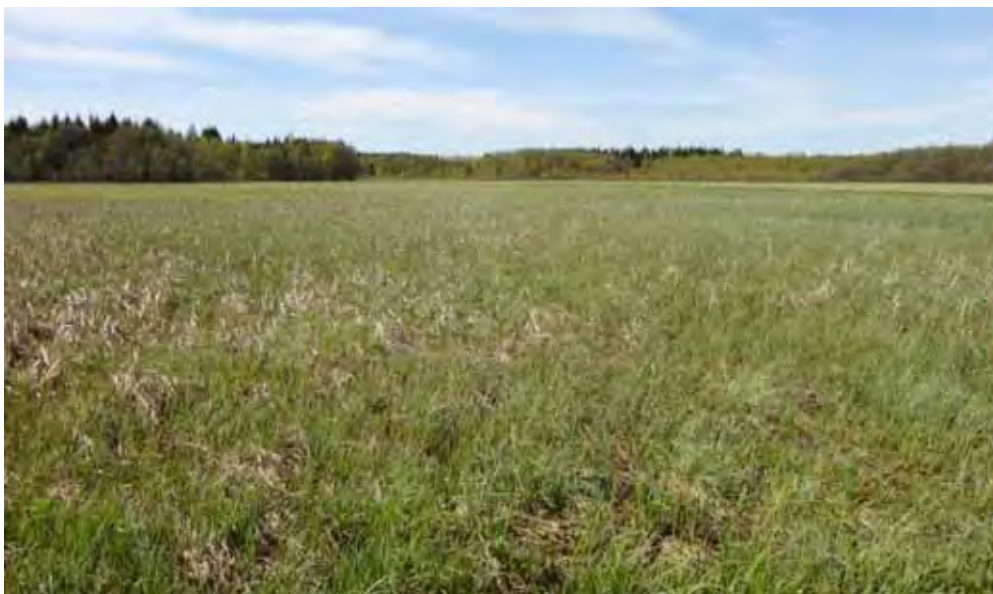
Våtmarksarealen tillgänglig för kustvandrande fisk är idag i princip obefintlig utom vid mycket höga vårflöden. Området är fuktigt med vidsträckta gräs- och starrbevuxna ytor, men de biologiska värdena är på grund av igenväxning och avsaknaden av naturliga vattenståndsvariationer små. Enligt Länsstyrelsen i Gävleborgs län finns två registrerade torrlägningsföretag som berör området: Brytte m fl tf 1944-04-26 samt Löpnr 74 1886-08-27.

Figur 29. Vy över den torrlagda Skredsvikssjön.

Anläggning av en utloppströskel anpassad för fiskvandring och till vattendragets flödesregim för att åstadkomma en höjning av vattenytan i Skredsvikssjön under framförallt vårens lekperiod. Stora arealer, upp till 40 ha, med mycket fina rekryteringsområden kan skapas om vattennivån i Skredsvikssjön tillåts stiga under vårfloden och sedan sakta sjunka tillbaka. Den flacka jord- och skogsbruksmarken uppströms området ställer stora krav på en noggrann avvägning och konsekvensanalys i samband med eventuella åtgärder. Åtgärden kräver tillstånd från mark- och miljödomstolen enligt miljöbalkens 11 kapitel.

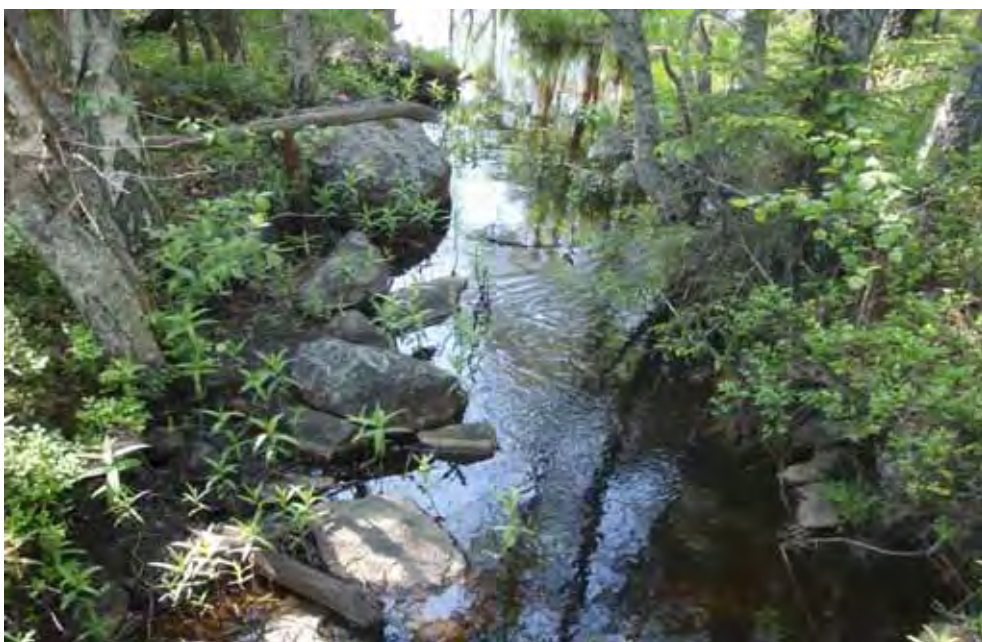
Figur 34. Rensad kanal mellan Lindsvikarna

Elprovfiske i utloppsfåran och eventuellt högre upp i vattendraget bör genomföras för att undersöka fiskförekomsten i bäcken. En återställning av vattennivån i Lindsvikarna skulle kunna återskapa och förbättra en hel del lämpliga reproduktionsområden för värlekande fisk, i synnerhet i den västra Lindsviken där strandområdena är flackare. Utloppsfåran och kanalen mellan Lindsvikarna är kraftigt rensade och bör biotopåterställas vilket enkelt kan utföras manuellt. Detta skulle även gynna ett eventuellt öringbestånd i vattendraget.

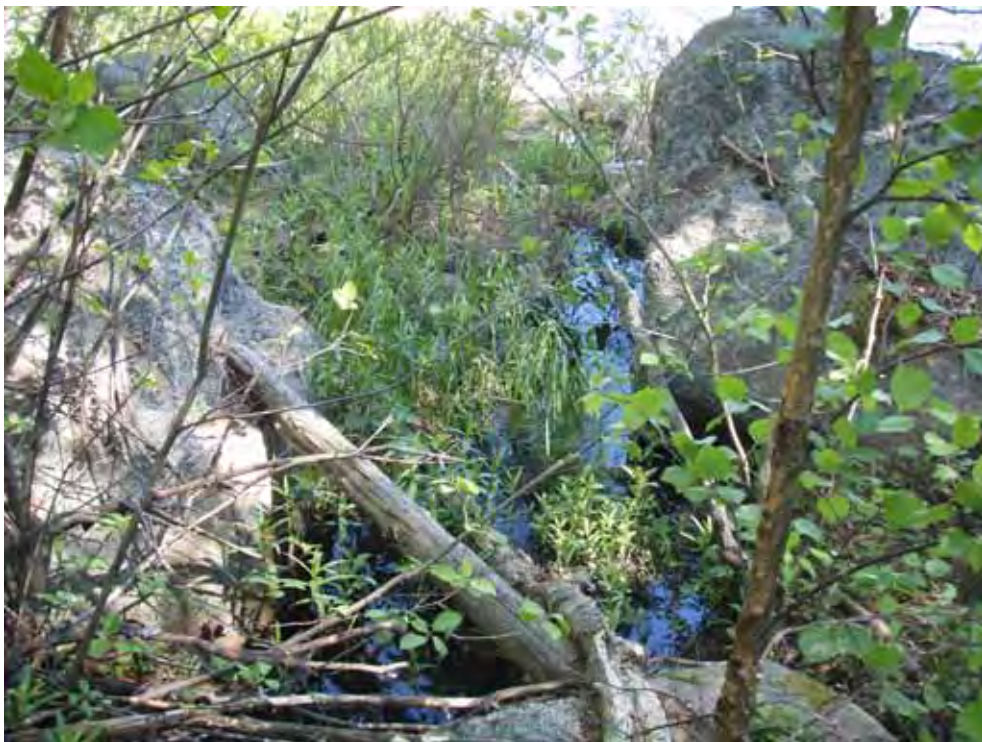
Figur 39. Utloppsfåran från Häsströmstjärnen.

Öppna upp utloppsfåran för att återskapa framkomlighet för fisk. Detta bör kunna utföras manuellt med spett och dragblock.

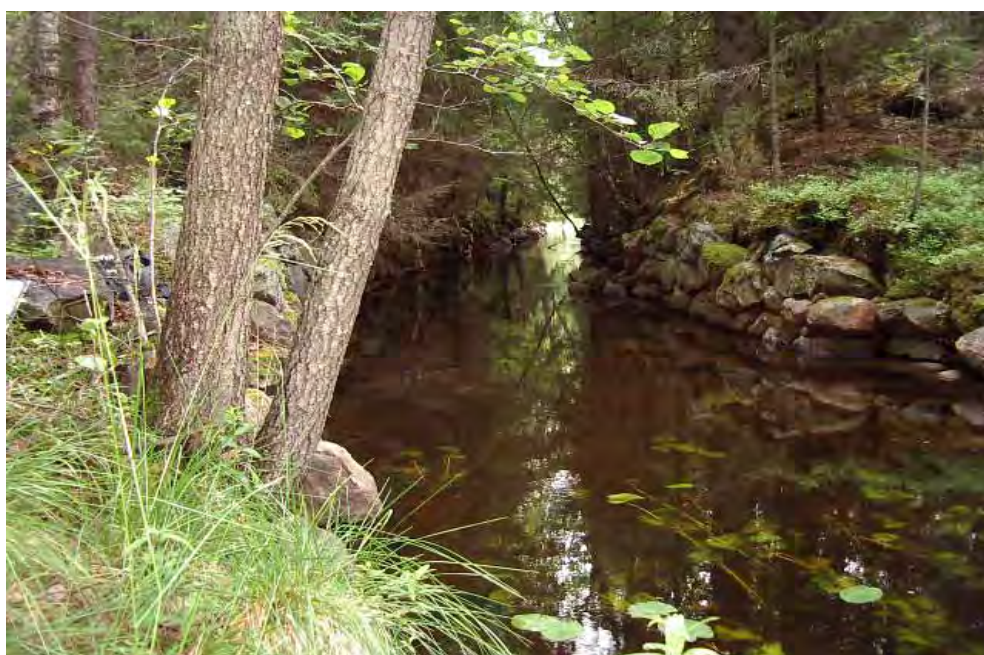
Figur 44. Nedgrävd kanal vid Väsunds fjärdarnas utlopp.

Återskapa översvåmningsytor i anslutning till sjöarna och tjärnarna genom restaurering av vattennivåerna i dessa. Samtliga kanaliserade och nedgrävda utloppsfårar bör biotopåterställas genom återutplacering av tidigare bortrensade stenar och block, av vilken tillgången är god.

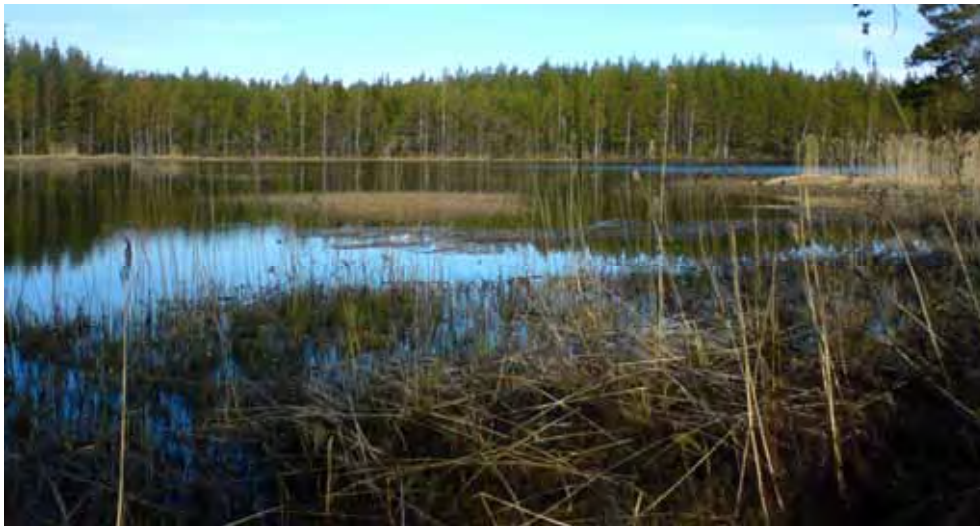
Figur 46. Vy över Mörtforsfjärden med fina lekogränder för vårlekande fisk.

Manuell restaurering av den rensade/nedgrävda utloppsfåran och återställning av vattennivån tillsammans med vegetationsrensningsåtgärder i Mörtforsfjärden skulle tillföra/förbättra stora reproduktionsområden för vårlekande fisk (upp till 9 ha). Vidare bör tillgängligheten till de glosjöar som avvattnas till Mörtforsfjärden undersökas närmare och åtgärdas vid behov.

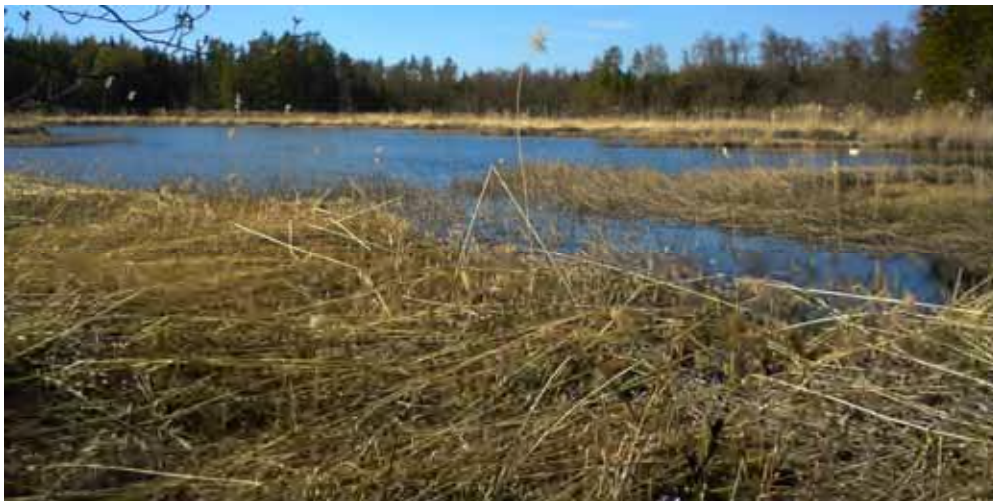
Figur 47. Vy över Mörtforsfjärden med igenväxta ytor av bladvass.

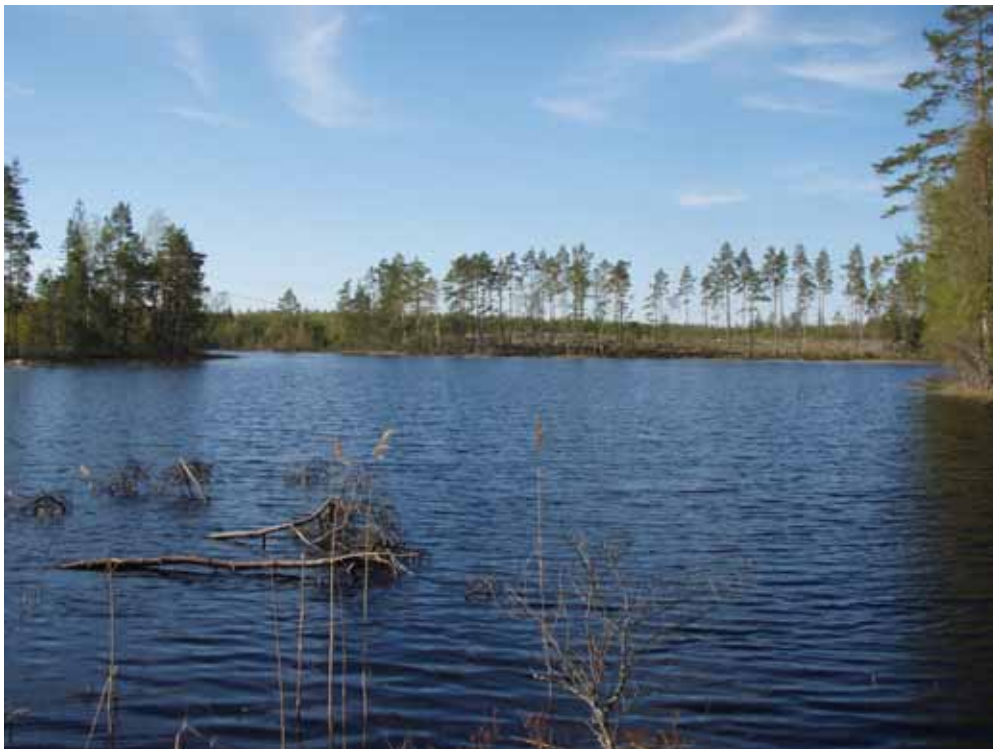
Figur 49. Vy över Långtjärnen.

Undersök vidare om befintligt flöde från Långtjärnen är tillräckligt för lekvandring. Bedöms flödet som tillräckligt, bör gångstigen som utgör vandringshinder för fisk åtgärdas så att både människa och fisk kan passera.

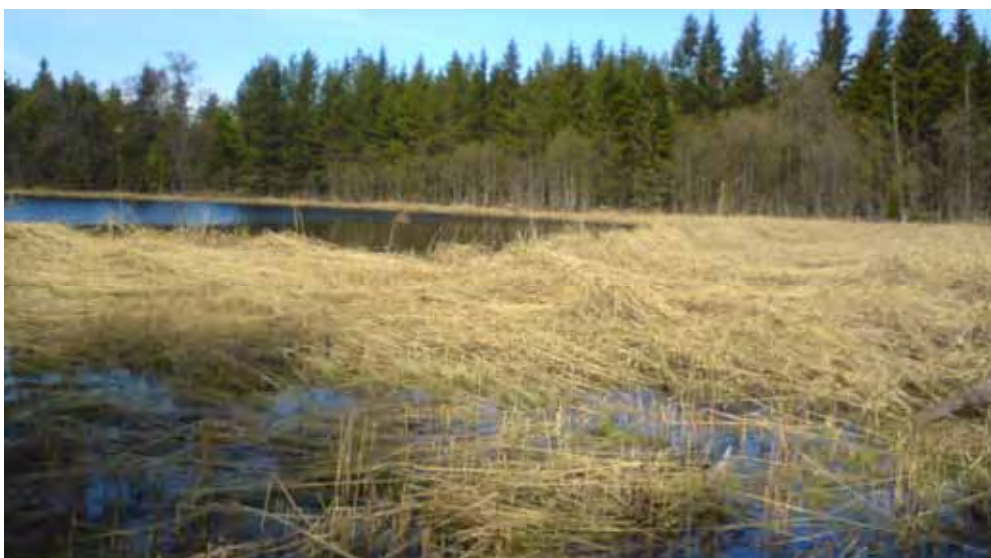
Figur 54. Vy över Abborrvarpet.

För att koncentrera flödet till en fåra, rekommenderas viss vegetationsrensning av utloppet. Abborrvarpet bedöms annars utgöra ett fungerande rekryteringsområde.

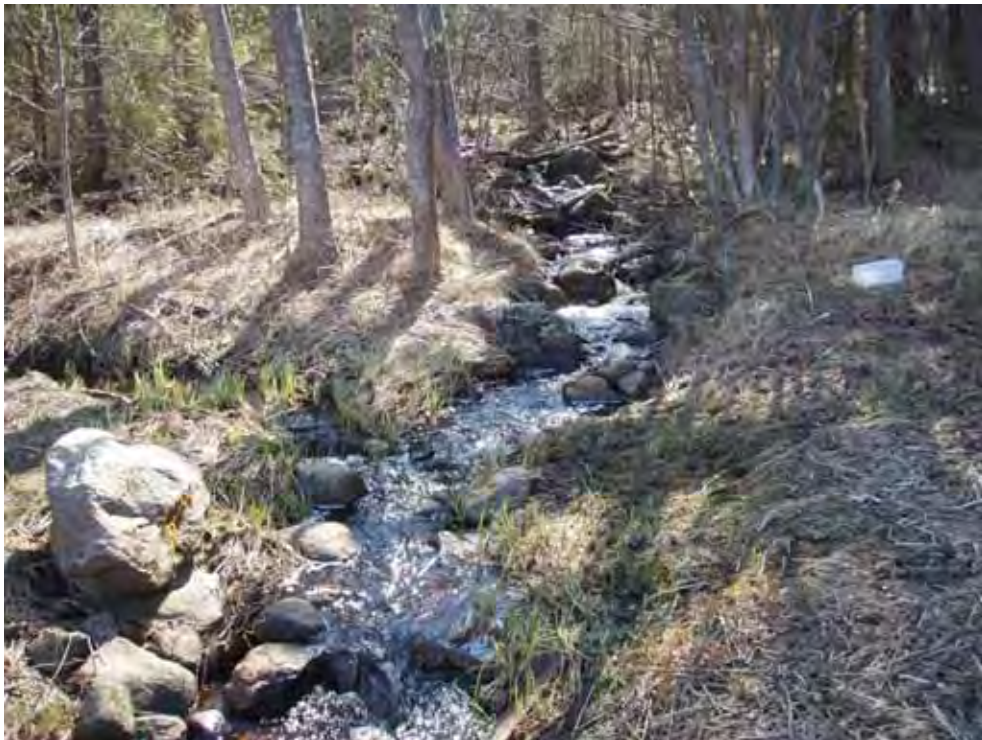
Figur 70. Typbild på Aggtjärnsbäcken, sträcka mellan havet och våtmarksområdet.

Åtgärderna i systemet bör inriktas på att åtgärda vandringshinder. Fria vandringsvägar skapas genom reparation av körskador, anläggande av valvbåge vid den fellagda vägtrumman samt biotopåterställning av rensade strömmar. Vidare bör det med fiskräknare eller fälla undersökas om gädda klara att forcera det fallande partiet av bäcken. Fler elprovfisken högre upp i systemet rekommenderas.

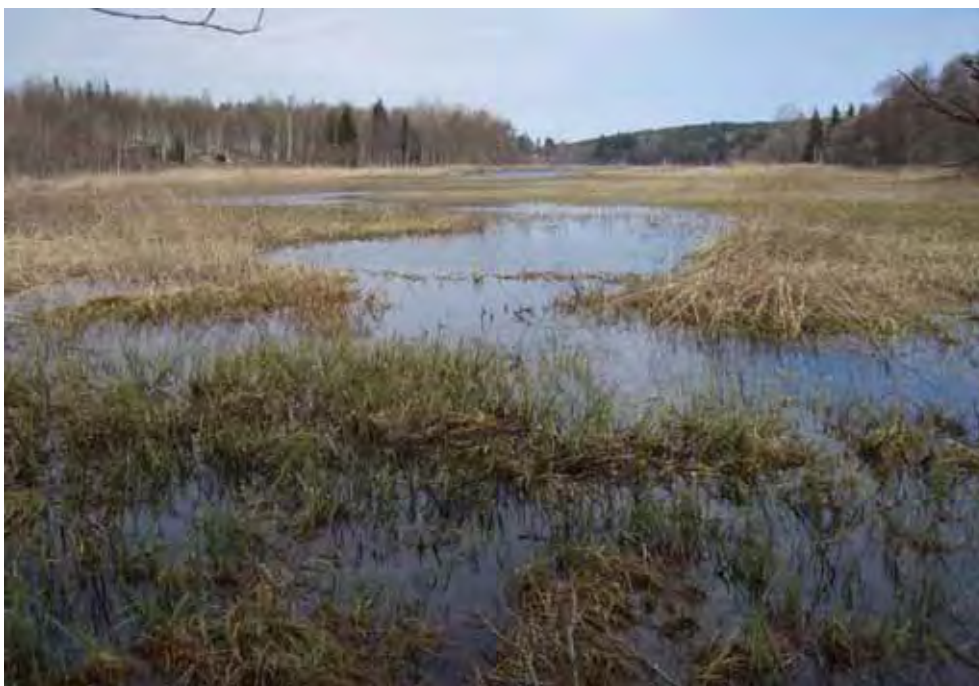
Figur 72. Lämpligt lekområde i södra delen av Viken.

Säkerställ fungerande fiskvandring genom vägtrumman under Hornslandsvägen. Återställ vattennivån i Viken. Öppna upp dammrest vid Tärsvikens utlopp så att vandringsmöjligheterna mellan sjöarna återskapas.

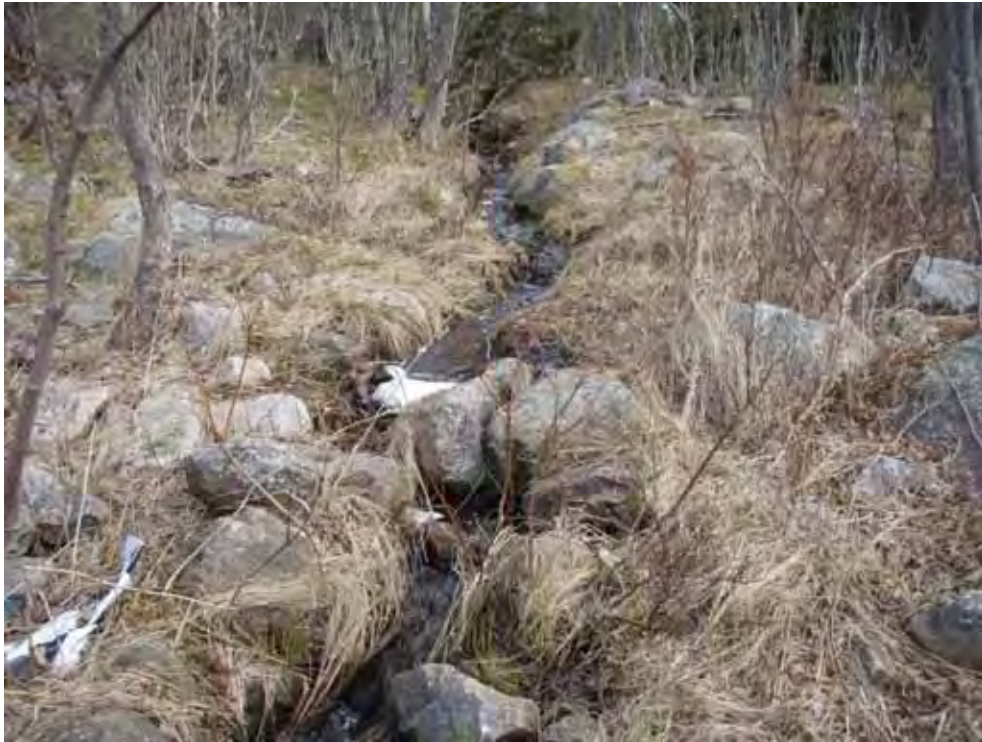
Figur 74. Filippussarnas utloppsåra.

Underlätta fiskvandring genom att biotopåterställa främst den nedre delen av vattendraget samt avlägsna block från den gamla maskinöverfarten mellan tjärnarna.

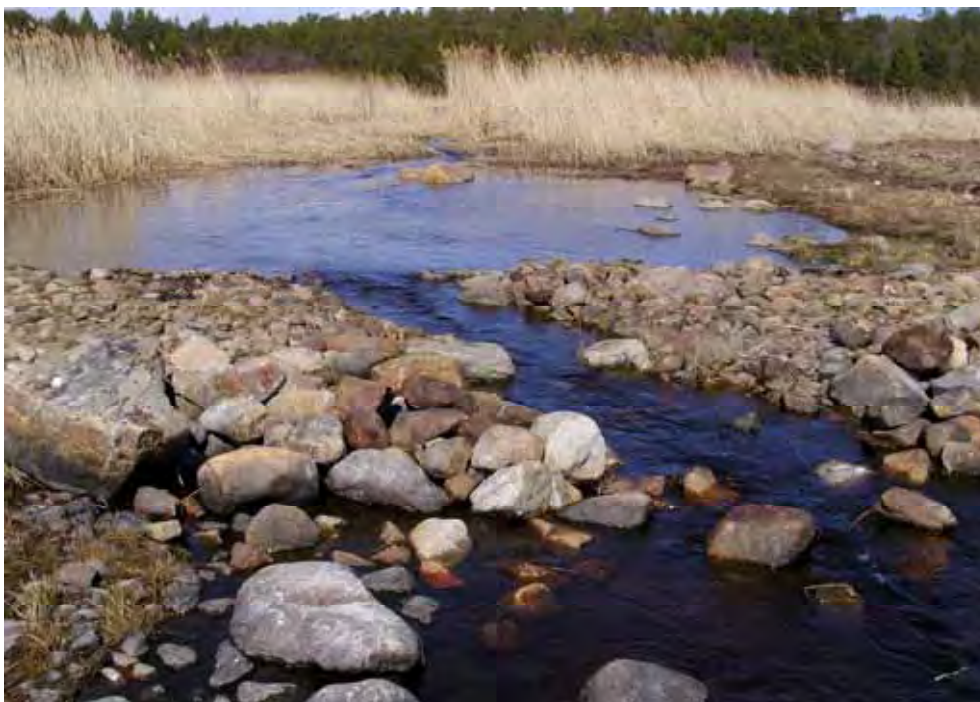
Figur 77. Harens utlopp i havet.

Tidigare betades strandzonen runt Haren. Vegetationsbekämpning genom bete rekommenderas då beståndet av bladvass är mycket tätt på de grunda partierna. Då en vandringsled går precis vid Harens utlopp händer det att folk rullar i stenar för att underlätta mänsklig passage över bäcken. Många gånger uppstår vandringshinder för fisk vid denna handling. Det är därför angeläget att inför varje säsong se över utloppet i havet. Önskvärt vore någon form av bro på platsen som underlättar vandring för både fisk och människor.

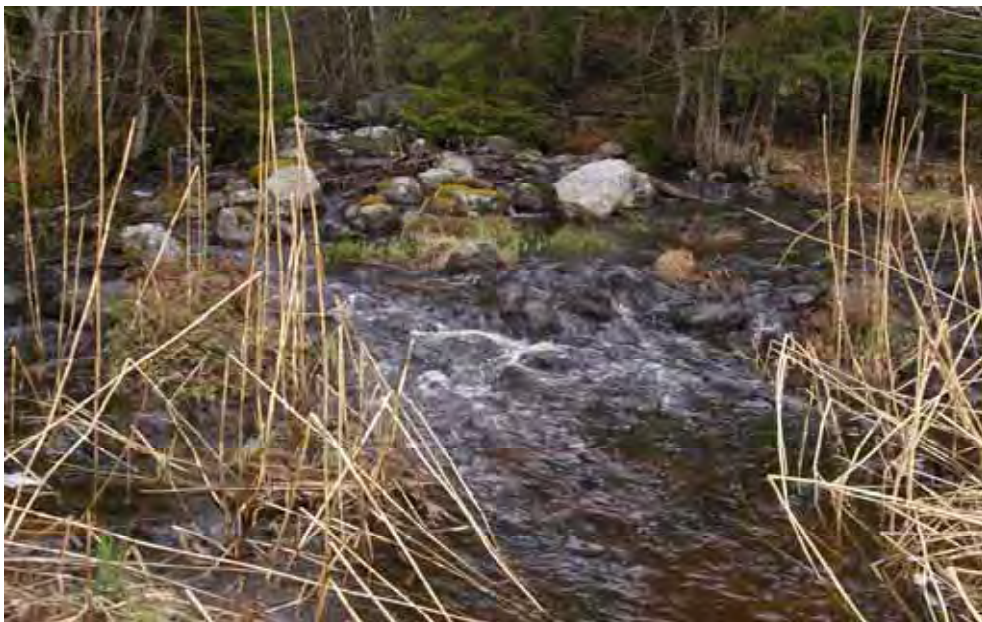
Figur 79. Håckstavikens utlopp i havet.

Då framkomligheten i den norra fåran är stängd av en dammrest bör hela flödet koncentreras till den södra fåran för att ytterligare underlätta fiskvandring. Då Håckstaviken är sänkt bör förutsättningarna för att återställa vattennivån i denna utredas. Vidare rekommenderas manuell biotopåterställning av de rensade partierna i bäcken.

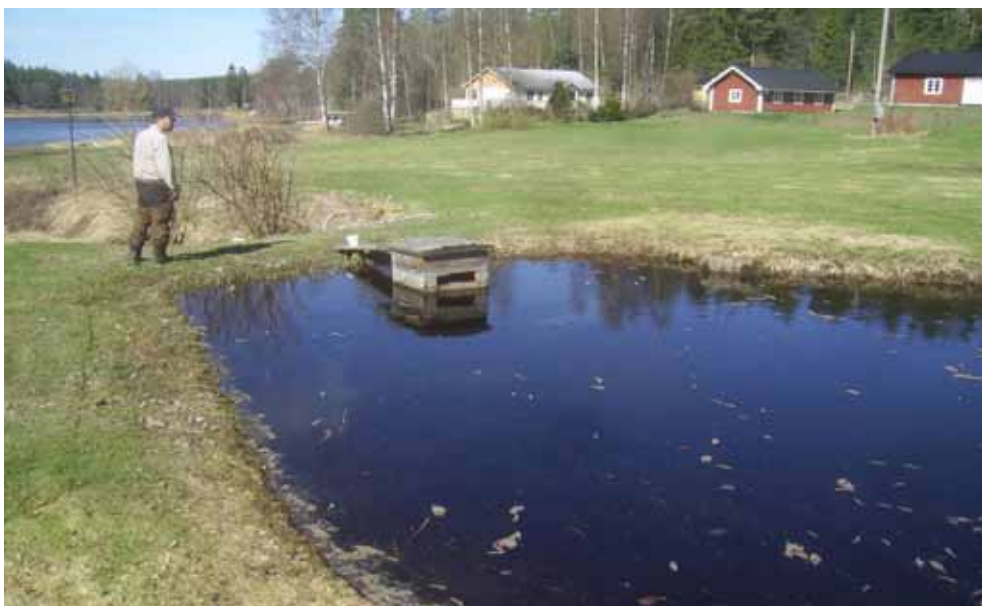
Figur 87. Trädgårdsdamm vid Långsjöbäckens utflöde i Gäddviken.

Arbetet med Långsjöarna bör i första hand koncentreras till att öppna upp vandringsvägarna. Den nedre trädgårdsdammen bör helst avlägsnas men omlöp eller liknande lösning som medför fiskpassage är också möjligt. Reglerande munk vid det gamla viltvattnet högre upp i systemet bör tas bort. Om möjligt kan vattennivån i viltvattnet med fördel åter höjas upp för att skapa lämpliga rekryteringsområden för gädda, regleringen bör dock ske med någon form av passerbar lösning, förslagsvis omlöp eller stentröskel.

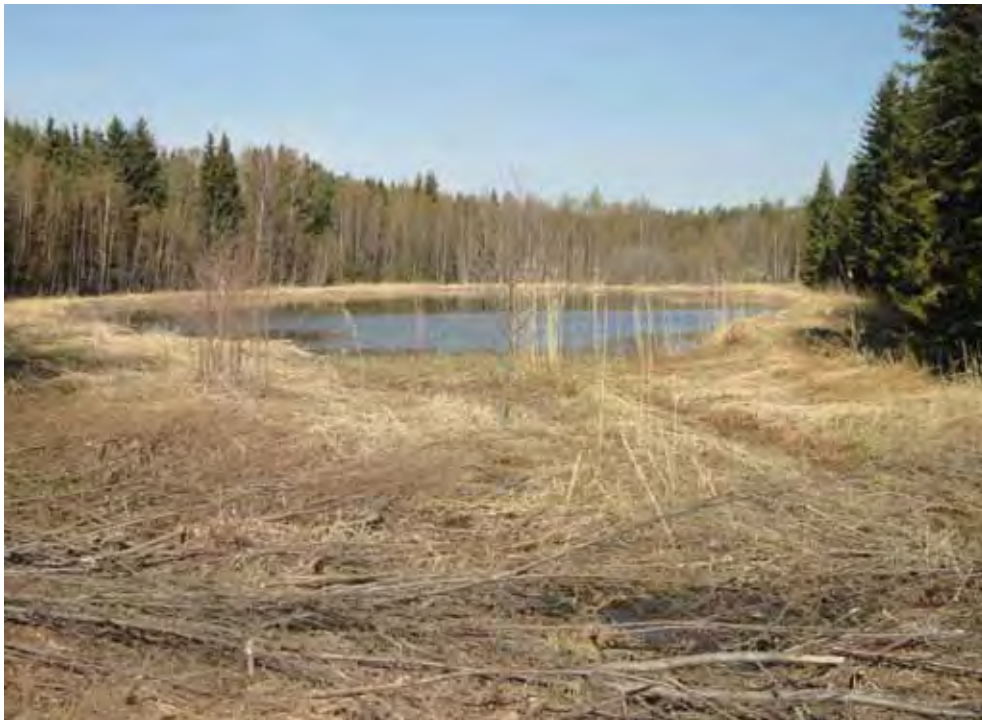
Figur 90. Vy över Tjuvkistan.

Restaurera vattennivån i Tjuvkistan genom att anlägga en 2,5 ha stor översvämningstvåtmårk. För att återskapa vandringsmöjligheterna måste den underdimensionerade vägtrumma som utgör ett definitivt vandringshinder åtgärdas, förslagsvis ersättas med en valvbåge.

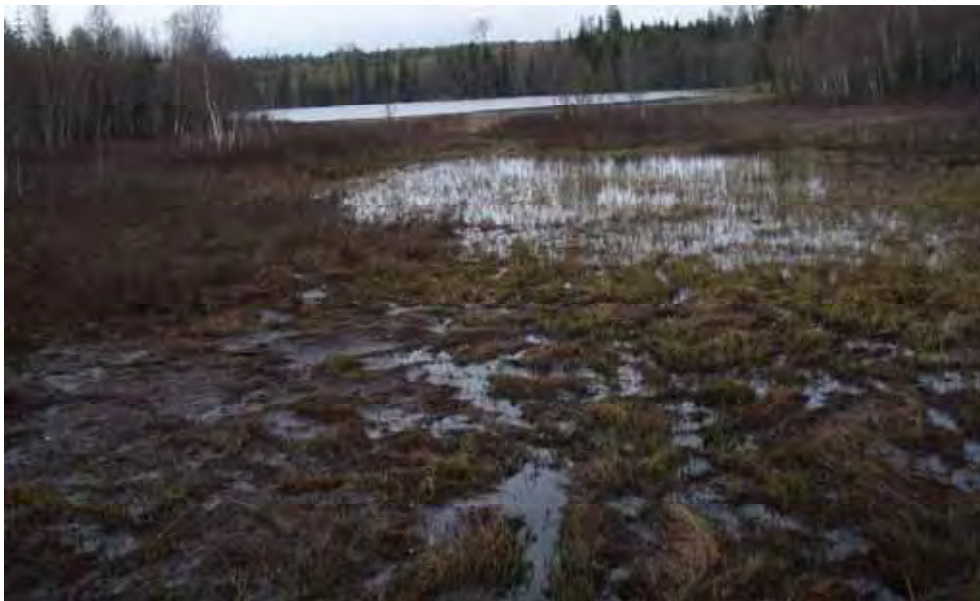
Figur 96. Lämpligt lekområde vid Talgens norra strand.

Återskapa vattennivåerna i Talgen, Småtjärnarna och Skottsjön för att vinna översvämningssytor. Säkra vandringsvägarna genom att öppna upp bäverdammar och rensa bort ansamlingar av bråte samt underlätta fiskvandring genom biotopåterställning av rensade och omgrävda avsnitt av bäcken.

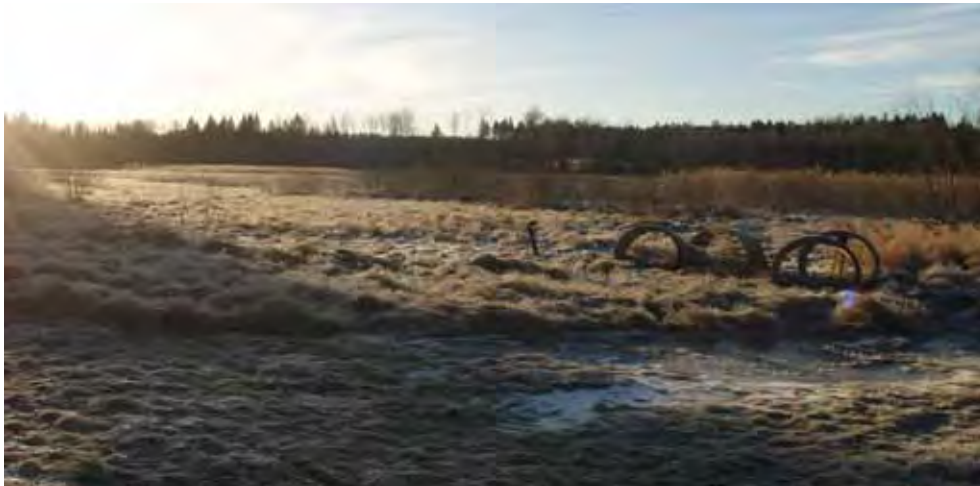
Figur 98. Vy över potentiellt översvämningsområde vid Södra Blästatjärnen.

Återskapa vattennivån i Blästatjärnarna vilket kan skapa mycket lämpliga översvämningssytor på 4-8 ha vid Södra Blästatjärnen och ytterligare några hektar runt Blästatjärnen. Vidare bör vägtrumma under väg 775 åtgärdas så att framkomligheten för fisk säkras.

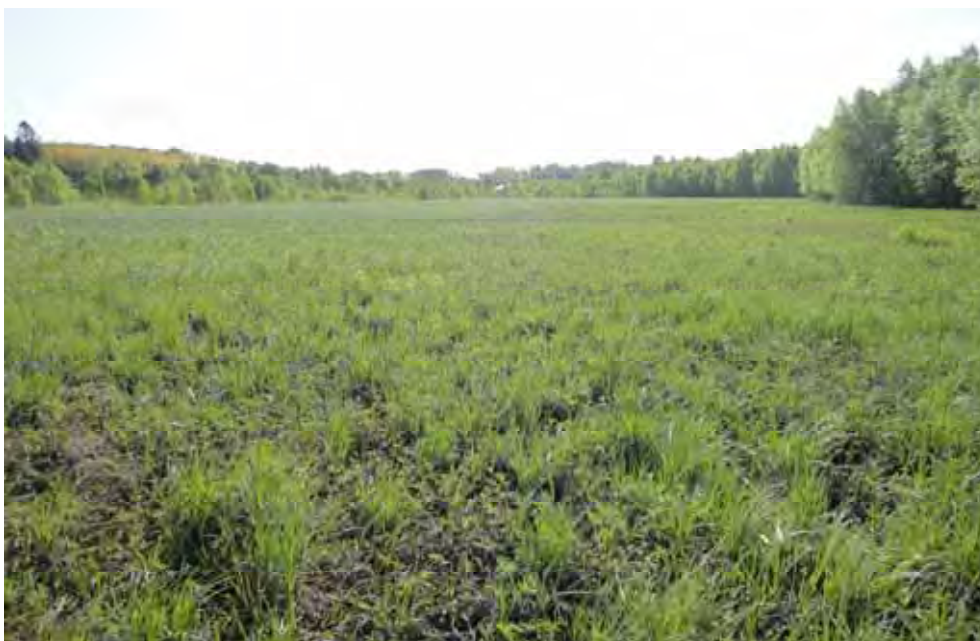
Figur 101. Lämplig yta för anläggande av våtmark nedanför Idenors kyrka i anslutning till Medskogtjärnsbäcken.

Anlägg översvämningsvåtmark uppströms den korsande vägen i höjd med Idenors kyrka. Vidare bör vattendraget omledas till tidigare fåra vid den branta strömmen 100 m uppströms havet. Hudiksvalls kommun arbetar för att återintroducera havsöring i Medskogtjärnsbäcken, eventuell intressekonflikt bör utredas innan åtgärd.

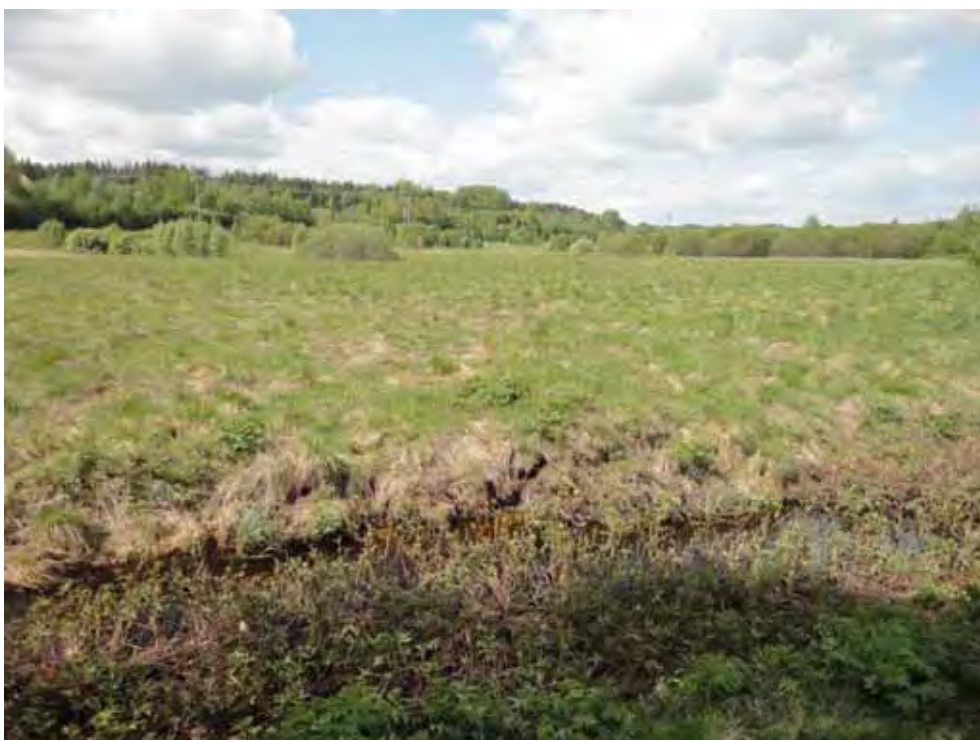
Figur 103. Lämpligt område för anläggning av våtmark i anslutning till flödet från Vibod-Långsjön i Medskogtjärnsbäckens avrinningsområde.

Anlägg översvänningsvåtmark ovan gamla väg E4. För att öppna vandringsvägarna till Vibod-Långsjön bör en dammrest samt vägtrumman under Dellenbanan åtgärdas. Vidare bör vattendraget omledas till tidigare fåra vid den branta strömmen 100 m uppströms havet. Hudiksvalls kommun arbetar för att återintroducera havsöring i vattendraget, eventuell intressekonflikt bör utredas innan åtgärd.

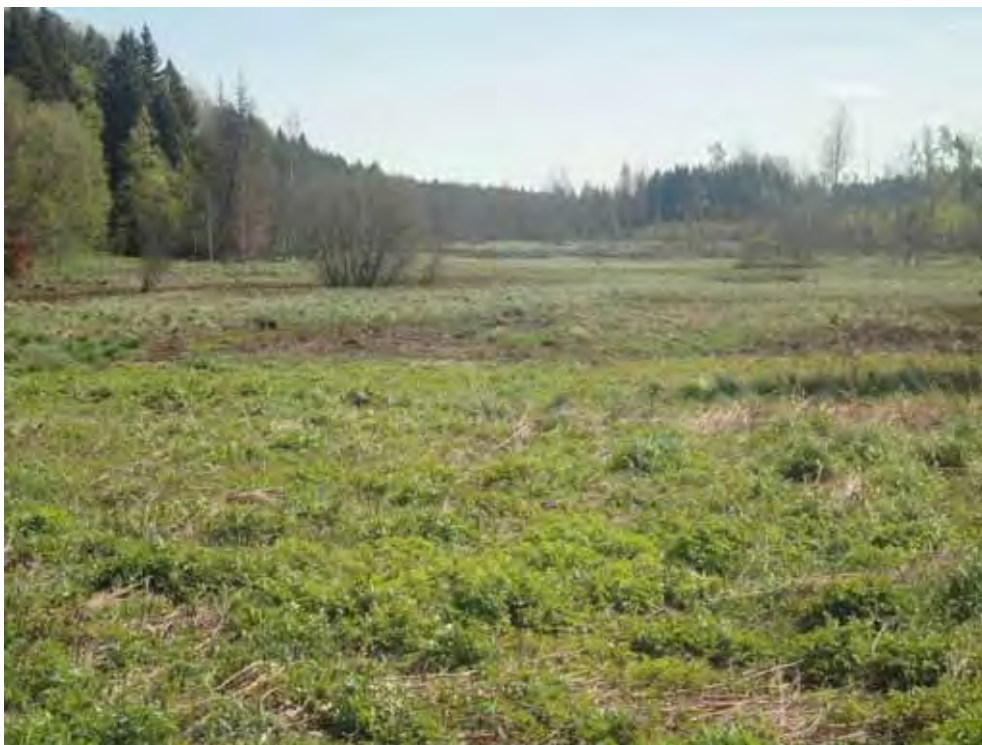
Figur 106. Vy över område vid Långsjöbäcken som lämpar sig väl för anläggning av våtmark.

För att underlätta fiskvandringen i vattendraget bör vägtrumman under vägen mot Saltviksudde ersättas med en valvbåge som anpassats väl till bäckens flödesregim. Vidare bör de rensade strömmar som försvårar vandringen för främst större gäddhonor, biotopåterställas genom manuell återutplacering av tidigare bortrensade stenar och block. Anläggande av våtmark nedströms Nederberge bedöms som en mycket angelägen åtgärd då den förväntade effekten anses hög. Området betas inte idag men möjlighet till detta finns. Lämpligen anläggs någon form av spigghinder i de nedre delarna av vattendraget. Förslagsvis undersöks förutsättningarna för att anlägga en våtmark även vid den utdikade Vasstjärnen.

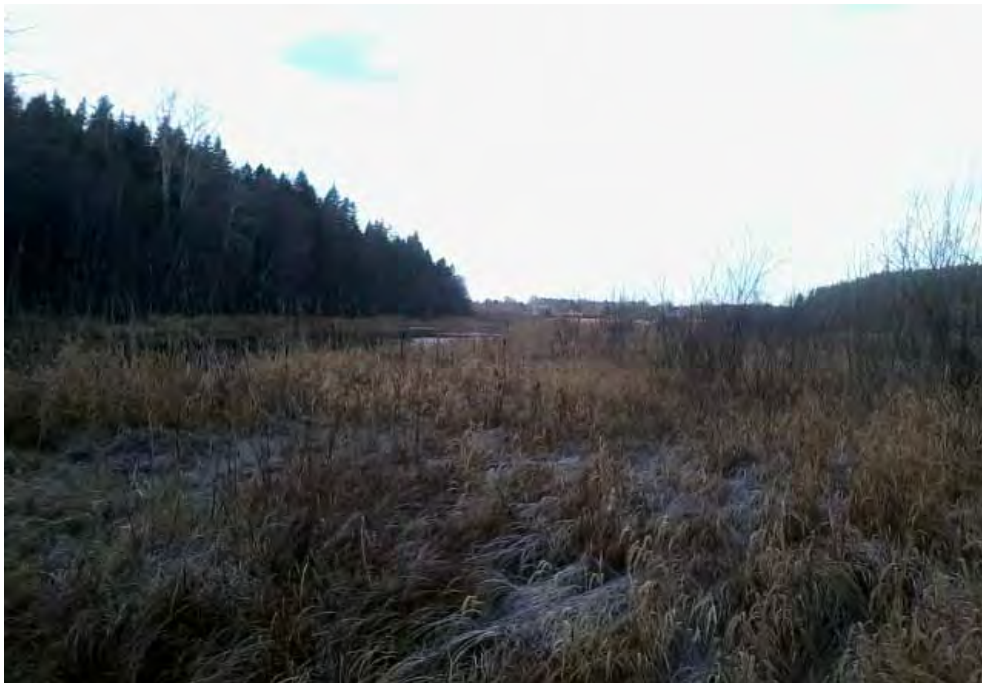
Figur 109. Lämpligt område för anläggning av översvänningsvåtmark vid Delångersån.

Anläggning av en upp till 10 ha stor översvänningsvåtmark över det omgrävda våtmarksområdet mellan Hamre och Holm vilket med fördel kombineras med bete. Underlätta fiskvandring högre upp i systemet genom att öppna upp en stentröskel vid gamla sågen i Hamre.

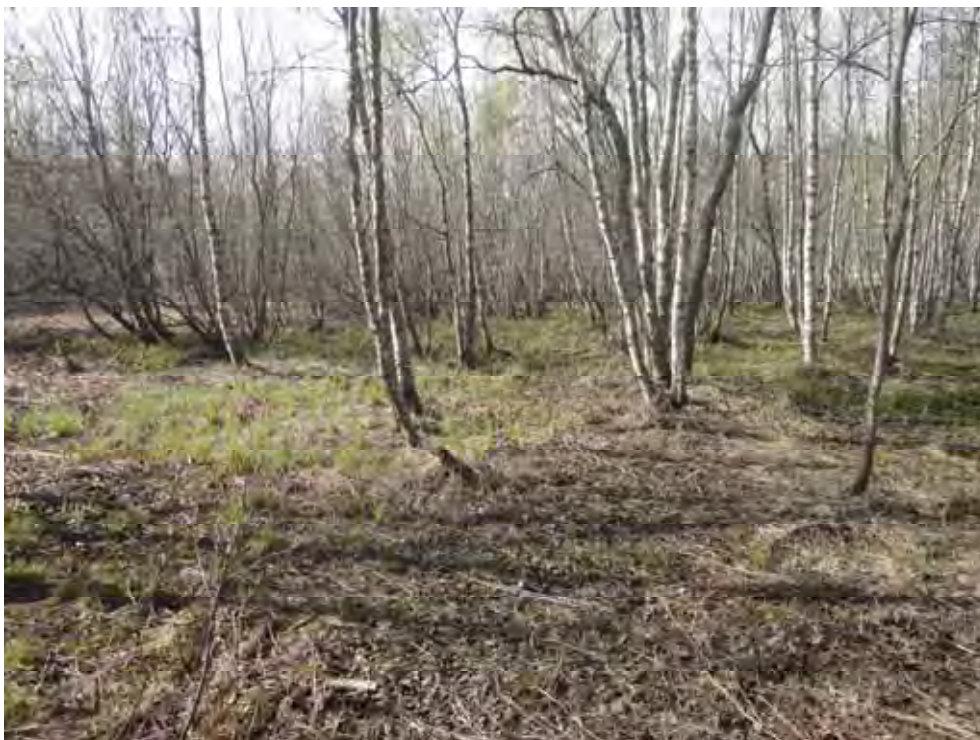
Figur 112. Område mellan Fågelvikstjärnens vattenspeglar som lämpar sig för anläggning av översvämningssyta. Träd och buskar kan med fördel tas bort.

Vattennivån i Fågelvikstjärnen rekommenderas höjas till ursprunglig nivå, en inmätning av området får avgöra hur hög denna höjning kan bli. Förslagsvis höjs tjärnens lägsta nivå permanent med minst 0,5 m. Vidare bör utloppet utformas så att vattennivån kan stiga ytterligare minst 0,5 m vid vårflöde så att större delen av de potentiella lekytorna kan nyttjas. Innan en eventuell höjning, rekommenderas bekämpning av de täta vegetationsbestånden i den övre punsen och den västra viken i Fågelvikstjärnen, förslagsvis genom fräsning. För ett öppnare intryck rekommenderas även avverkning av sly/mindre träd som växer på det våta området mellan vattenspeglarna. Möjligheten att skapa bete runt delar av Fågelvikstjärnen bedöms som goda. Höjningen av Fågelvikstjärnen bedöms som en relativt kostnadseffektiv åtgärd då nuvarande utlopp är smalt och enkelt kan höjas. Det nordöstra hörnet av tjärnen är lågt och en vall bör anläggas vid en höjning. Kostnaden för detta bedöms dock som rimlig då närheten till väg underlättar arbetet.

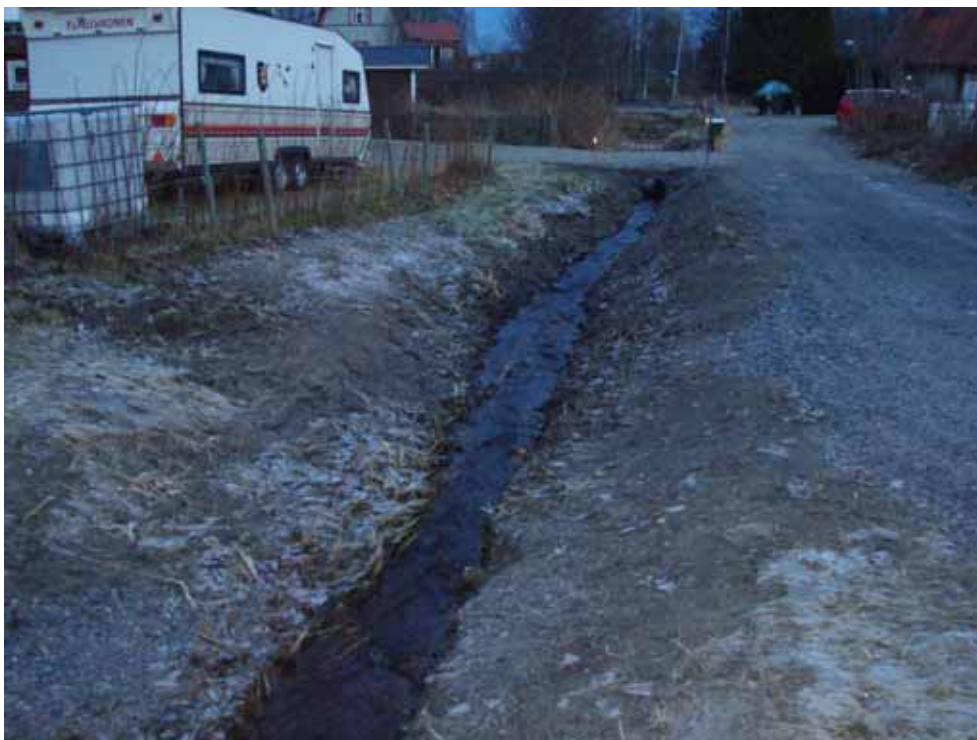
Figur 118. Sjöbyttebäckens lopp genom villaområde i Iggesunds tätort.

Arbetet med Sjöbyttebäcken bör i första hand koncentreras till att öppna upp vandringsvägarna till Långtjärnen. Ersätta fyra hindrande vägtrummor med valvbågar. Öppna upp bäckfåran över den 40 m långa sträcka som nu är kulverterad. Vegetationsrensning i utloppet i Byfjärden samt biotoprestauring av vattendraget där det rinner genom villaområdet. När vandringsvägarna öppnats bör förutsättningarna för att anlägga en översvämningstvåmark mellan Långtjärnen och järnvägen utredas. Denna kan eventuellt kombineras med anläggande av en kommunal dagvattendamm.

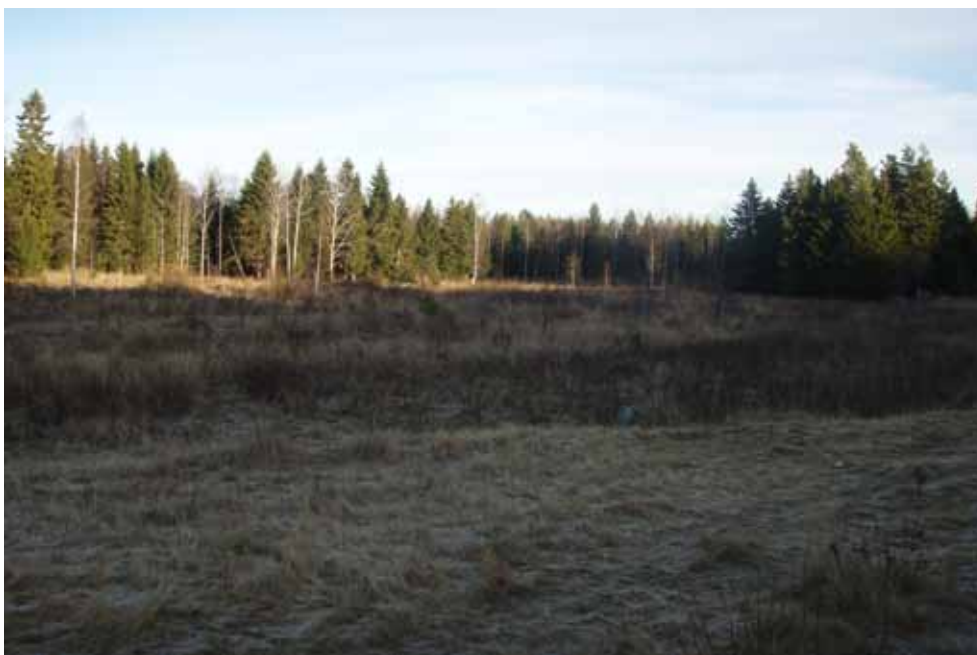
Figur 123. Betesmark strax uppströms Hårdsvedstjärnen lämplig för anläggning av översvämningstvåtmärk.

Återskapa vattennivån i Hårdsvedstjärnen. Beroende på nivåhöjning kan 2-10 ha översvämningstvåtmårk över lämplig betesmark skapas i den SV delen av tjärnen. Öppna upp träkonstruktioner vid utloppet i havet och flytta på några block i samma område för att öka framkomligheten i vattendraget.
