Kustnära lekomyråden för fisk i norra Hälsingland

Åtgärdsförslag för ökad fiskrekrytering i kommunerna Hudiksvall och Nordanstig

Rapport 2012:6

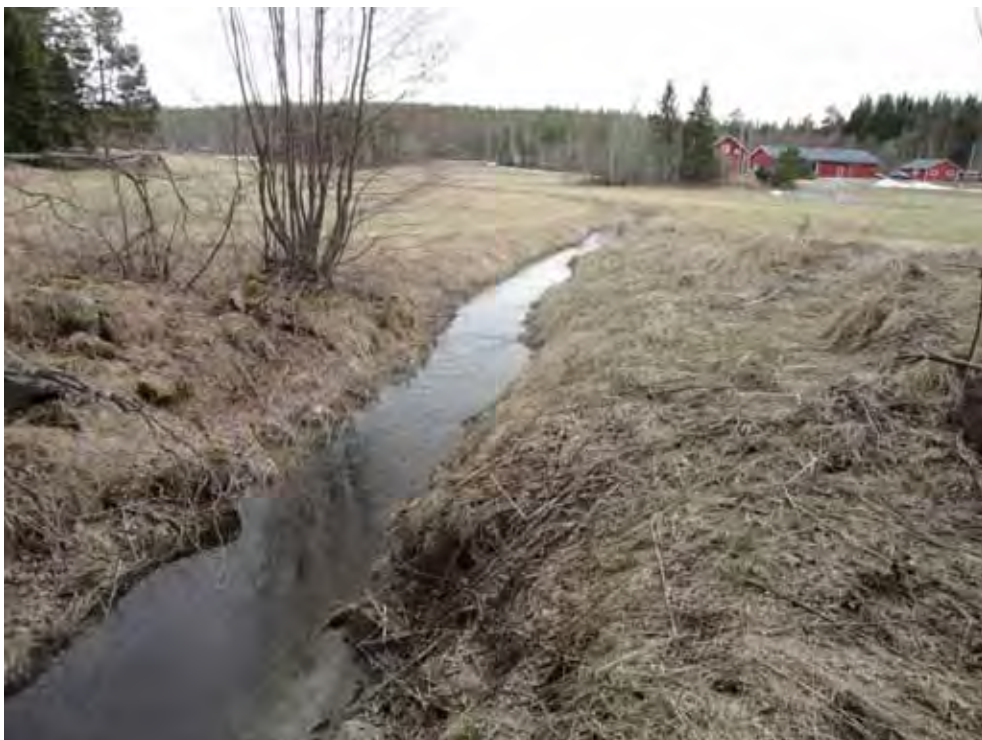
Figur 125. Lämpligt område för anläggning av våtmark i Örångsbäcken.

Utred förutsättningarna för att anlägga en våtmark vid jordbruksmarken i Östänget. Ett bostadshus med tillhörande väg och infiltrationsbädd ligger lågt och kan påverkas. Tillåts en våtmark måste vandringshinder åtgärdas, detta genomförs genom att öppna upp en dammrest, tidigare bortrensade stenar och block återutplaceras på strömmande partier samt vägtrummor ersätts med valvbågar eller avlastas vid högre flöden.

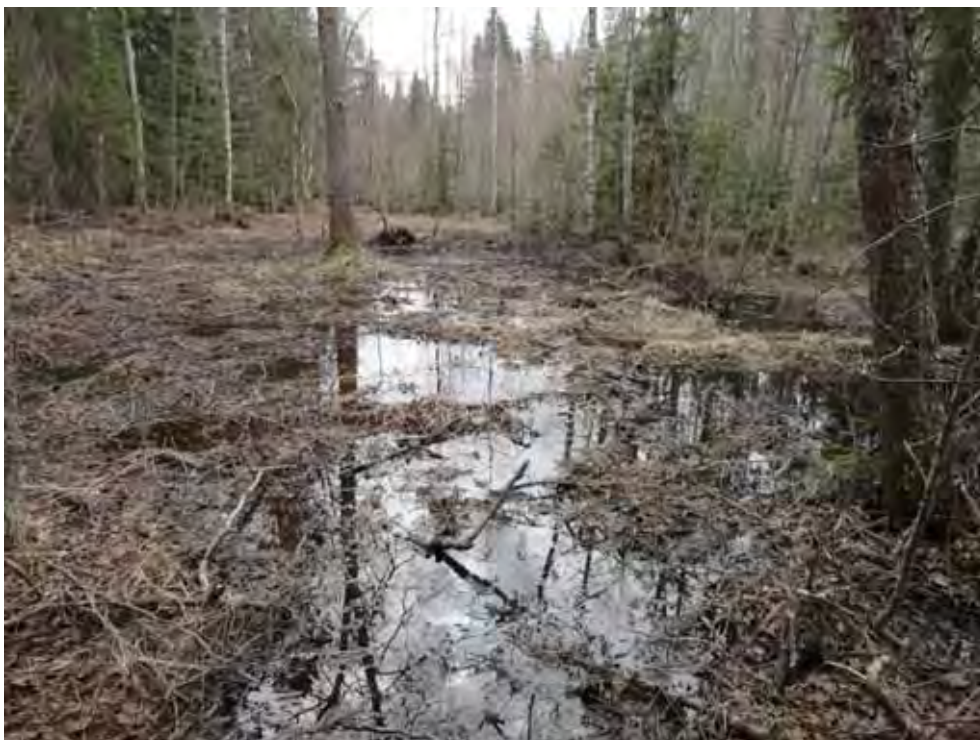
Figur 128. Vy över lämpligt område för anläggning av våtmark i bäcken från Yttertjärnen.

medför dock att hindret sannolikt är naturligt och svårt att omforma till passerbart. Skapas fria vandringsvägar kan en våtmark om ca 1-2 ha anläggas strax uppströms den korsande vägen.

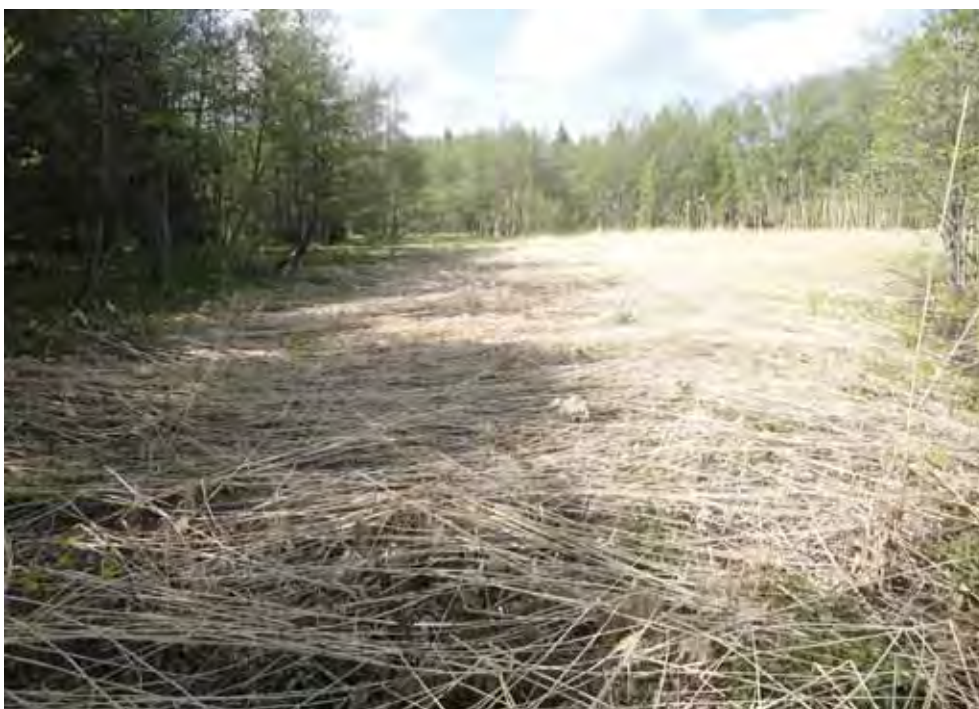
Figur 131. Vy över lämpligt område för anläggning av våtmark i Sebbersvik..

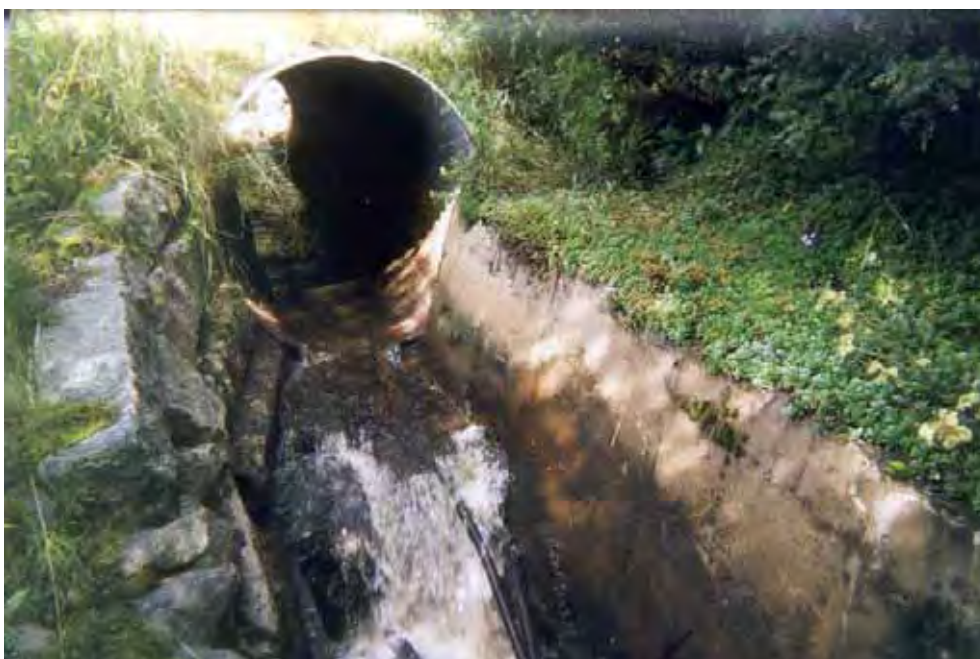
Figur 141. Vägtrumma i Bodtjärnsbäcken nedströms Ängasjön som utgör ett definitivt vandringshinder för fisk.

Om den aktuella våtmarksrestaureringen av Ängasjön genomförs har området stor potential som lek- och uppväxtområde för vårlekande fisk, i synnerhet gädda. Det är i så fall viktigt att det vandringshinder som idag hindrar fisk nedströms objektet åtgärdas. Detta skulle då medföra att upp till 30 ha lek- och uppväxtområden tillgängliggörs för vårlekande arter av kustfiskbestånden.

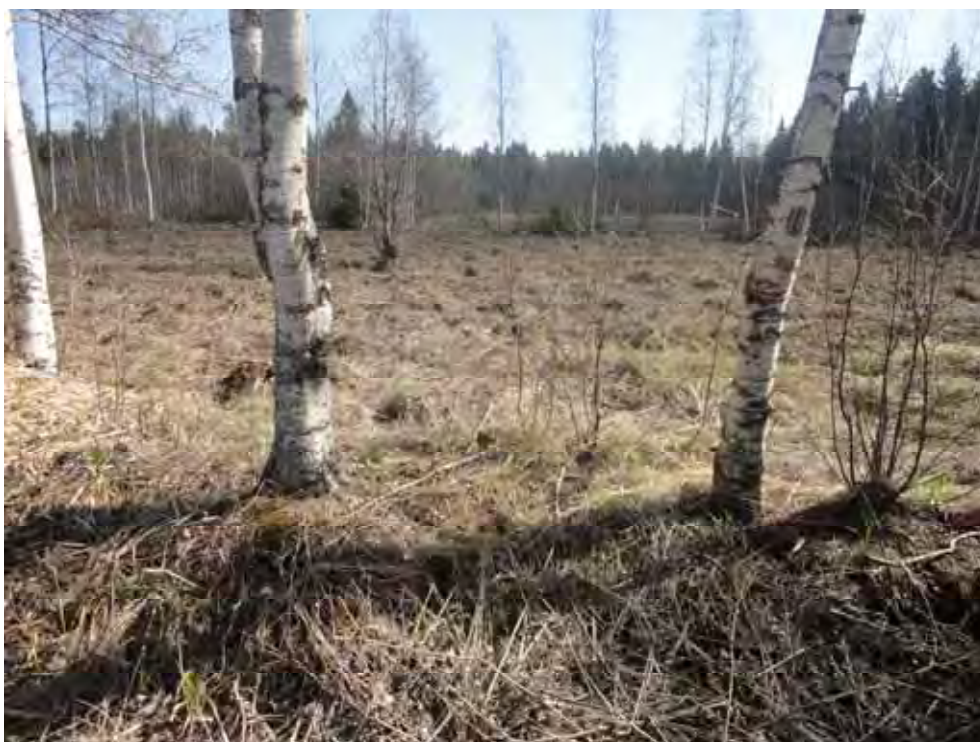
Figur 143. Vy över det övre området i Finnickabäcken som lämpar sig väl för anläggning av en översvämningsvåtmark.

Återskapa våtmark och översvämningsytor vid två områden. Det ena området, 800 m nedströms Finnicka, bedöms återskapa en yta av ca 8 ha (Figur 143). Det andra området, 400 m uppströms havet, bedöms återskapa en yta av ca 2 ha (Figur 144). Anläggandet av någon form av dämme vid de båda potentiella områdena förefaller mycket enkelt och kostnadseffektivt då bäcken nedströms de båda områdena smalnar av och omges av höga vallar. Strax nedströms den korsande vägen vid Förskär bedöms den rensade strömmen utgöra ett något svårpasserat parti men återutplacering av tidigare bortrensade stenar och block bör undanröja detta hinder. I synnerhet det övre området lämpar sig väl för bete.

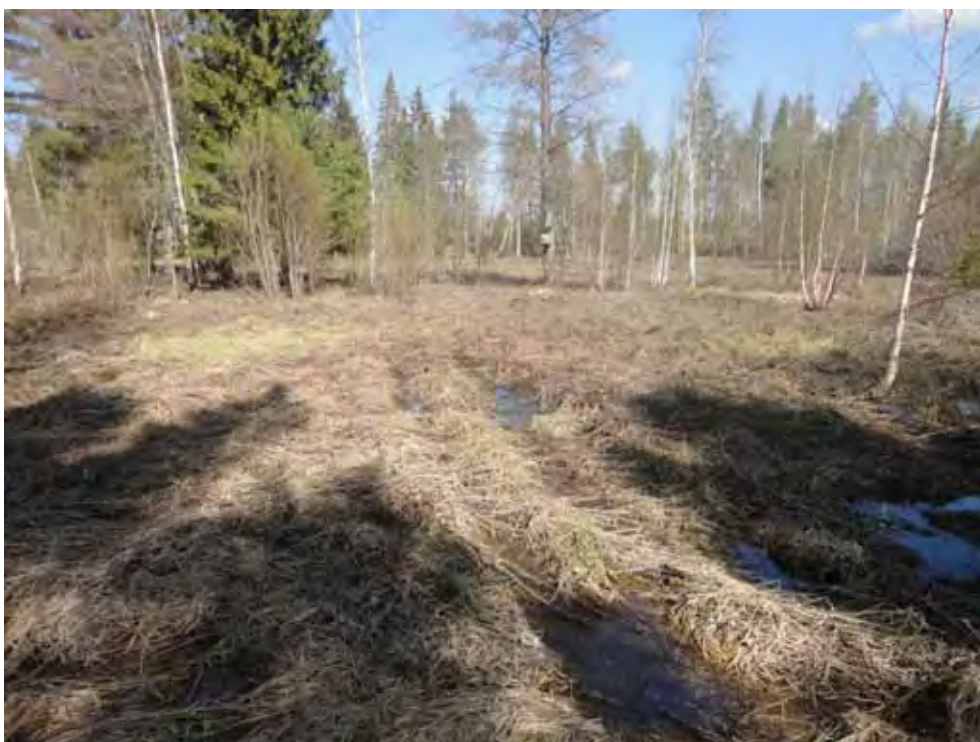
Figur 144. Vy över det nedre området i Finnickabäcken som lämpar sig väl för anläggning av en översvämningsvåtmark.

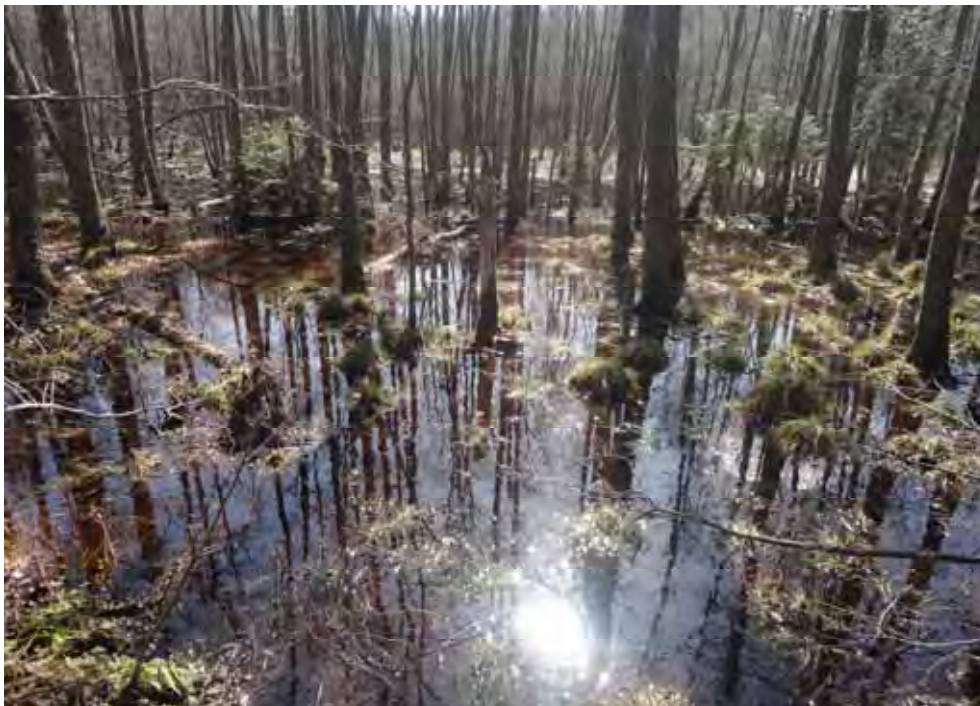
Figur 146. Vy över alkärren som utgör ett lämpligt område för anläggning av våttmark vid Boholmen.

Anlägga översvämningstvåttmark vid utloppet på alkärret. Åtgärden ökar den tillgängliga rekryteringsytan uppskattningsvis från 0,5 till 2,5 ha.

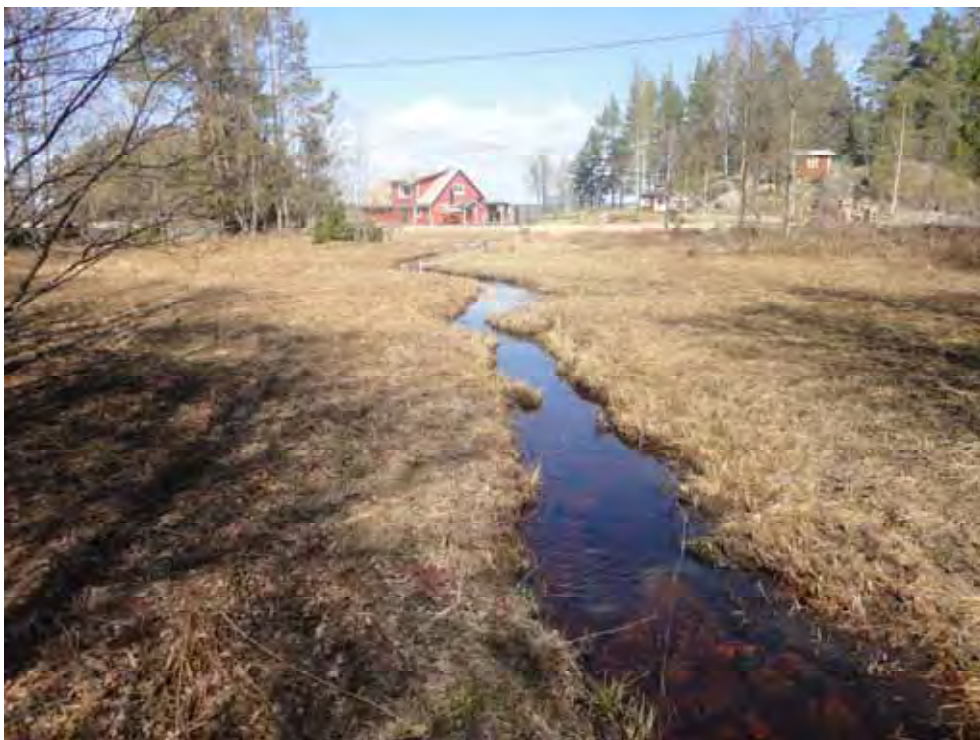
Figur 147. Bäckfåran nedströms alkärret vid Boholmen.

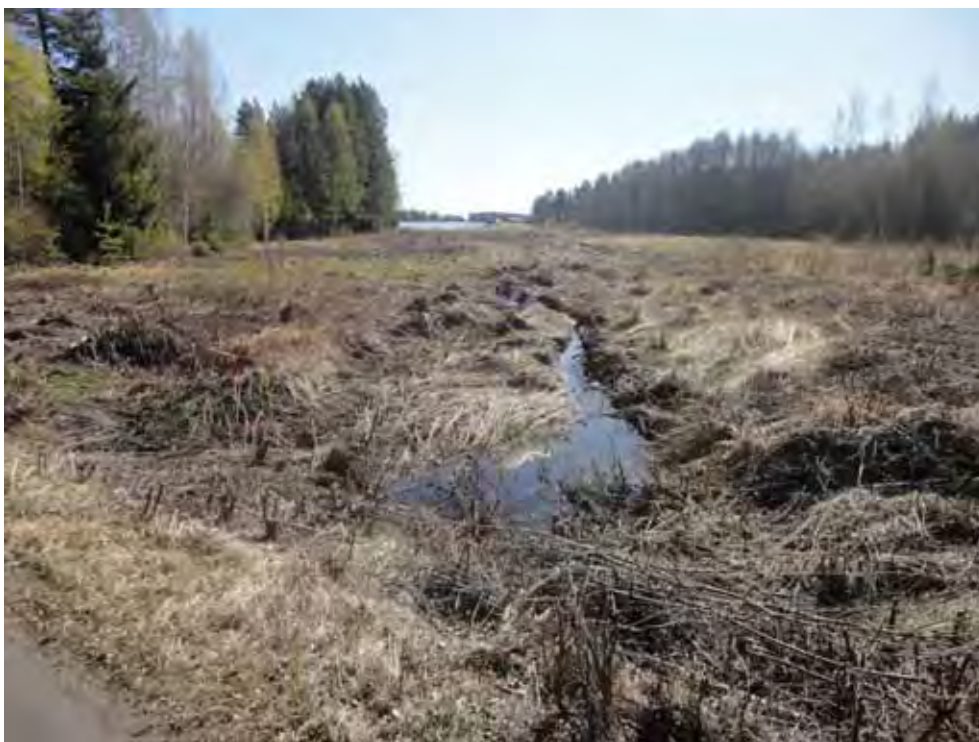
Figur 151. Vy över möjligt våtmarksområde i Fjällebäcken.

Anläggande av en ca 150 m lång vall vid utloppet i havet kan skapa ett reproduktionsområde med en areal av ca 2 ha. Fritidshusområde strax uppströms det lämpliga området ligger lågt och kan komma att påverkas av en höjning av området. Vidare bör lämpligheten med att anlägga en våtmark för gädda i mynningen på ett litet vattendrag med ett havsvandrande öringbestånd, noga övervägas.

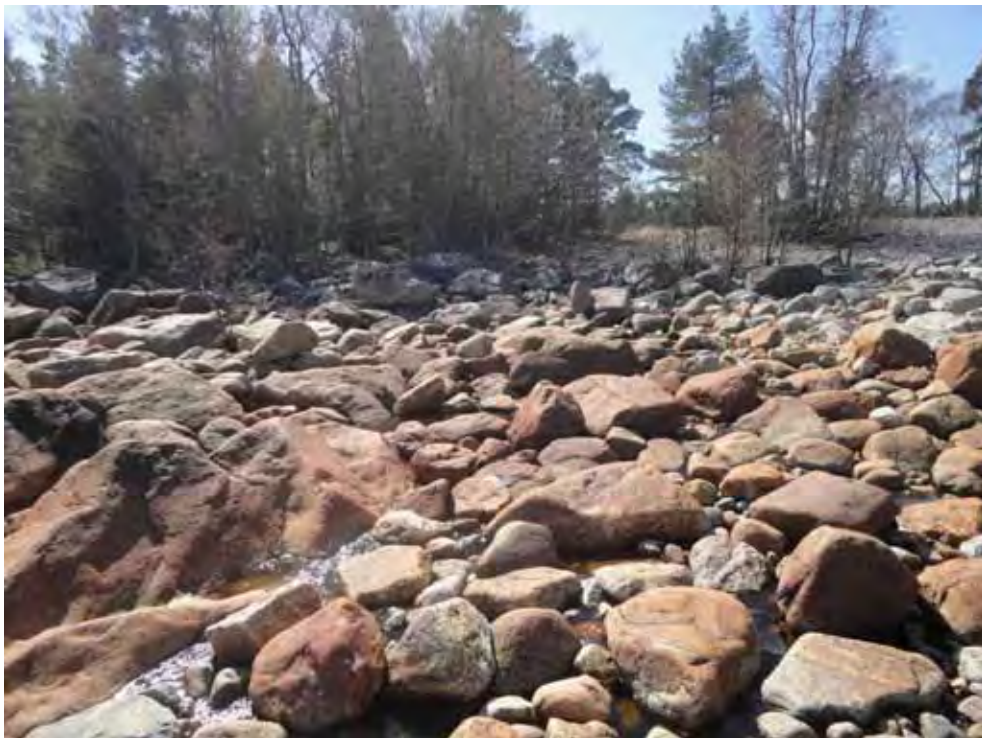
detta. Över den 40 m långa sträckan mellan Lillhamnen och Bottenhavet utgör bäckfåran ett naturligt definitivt vandringshinder. Bäckfåran är underjordisk och vattnet silar genom klappersten i den övre delen och den nedre delen är storblockig med diffus fåra (Figur 154).

Figur 154 Utloppet i havet vid Lillhamnen/Maren

Tekniskt enkel och billig åtgärd att skapa vandringsmöjlighet vid vandringshindret mellan Lillhamnen och Bottenhavet. Frågan är om ett naturligt vandringshinder bör åtgärdas. Skapas fri vandringsväg tillgängliggörs ca 5–10 ha lämpliga lekområden.

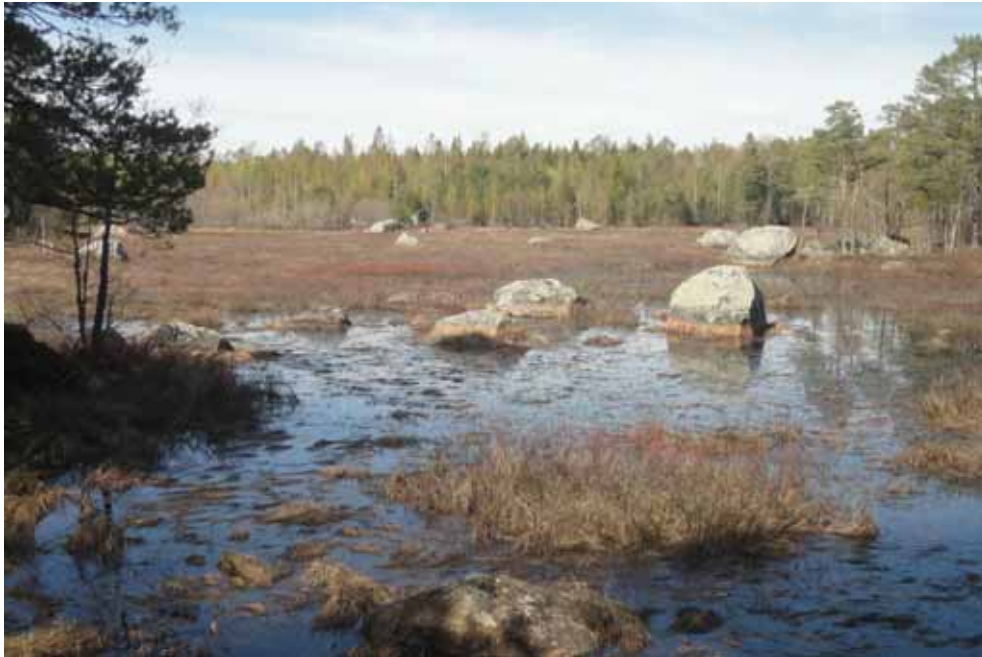
Figur 158. Vy över Vågen.

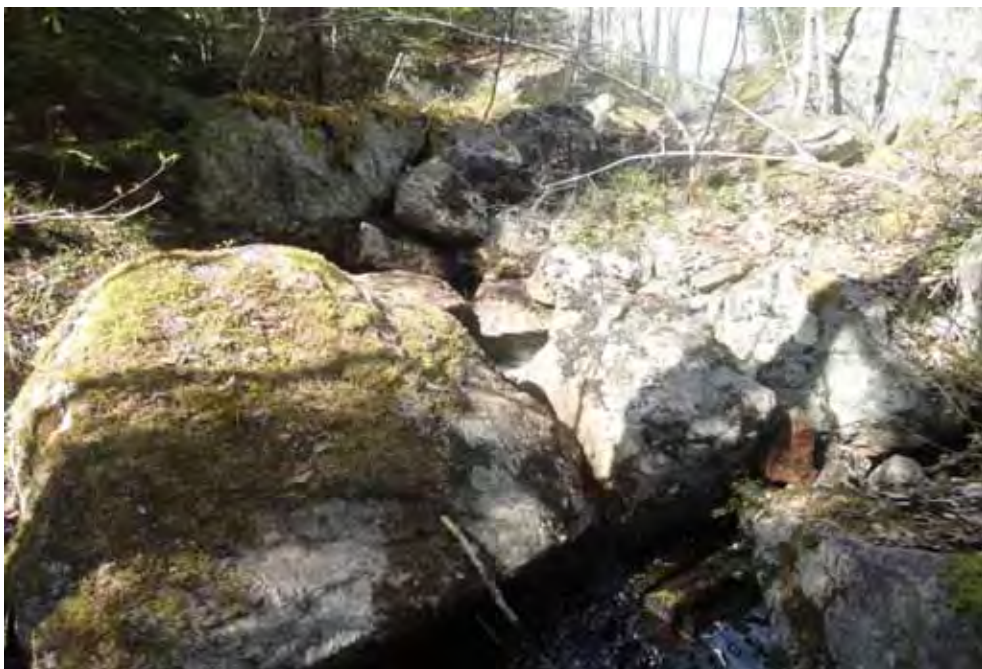
Figur 159. Storblockig och svårframkomlig sträcka i bäcken mellan Vågen och havet.

Genom att manuellt med spett och dragblock flytta på några block i bäckfåran mellan havet och Vågen underlättas framkomligheten för fisk. De vägtrummor som utgör vandringshinder mellan havet och Vågen bör också åtgärdas. En mindre tröskling vid våtmarksområdet närmast uppströms Vågen skulle förbättra reproduktionsmöjligheterna och förutsättningarna för detta bör utredas.

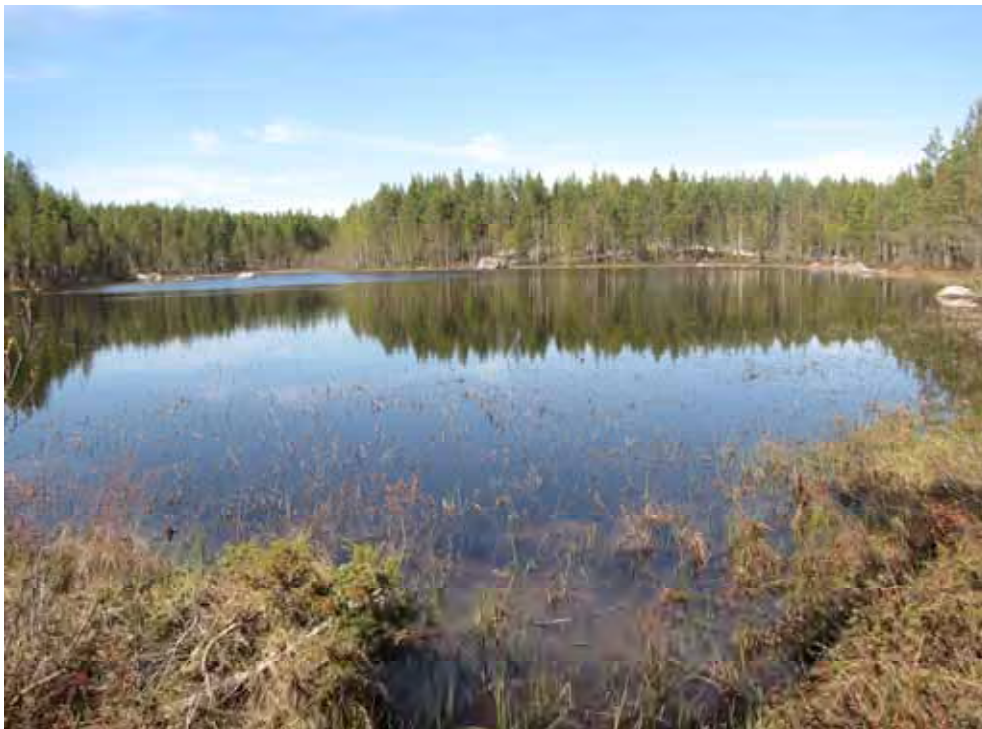
Figur 161. Vy över Fiskgjustjärnen. Foto taget från utloppet.

Koncentrera fåran vid mynningen i havet manuellt för att öka framkomligheten samt återutplacera block och stenar i Fiskgjustjärnens rensade utlopp för att återskapa en del översvämningssytor kring tjärnen (upp till 0,5 ha).

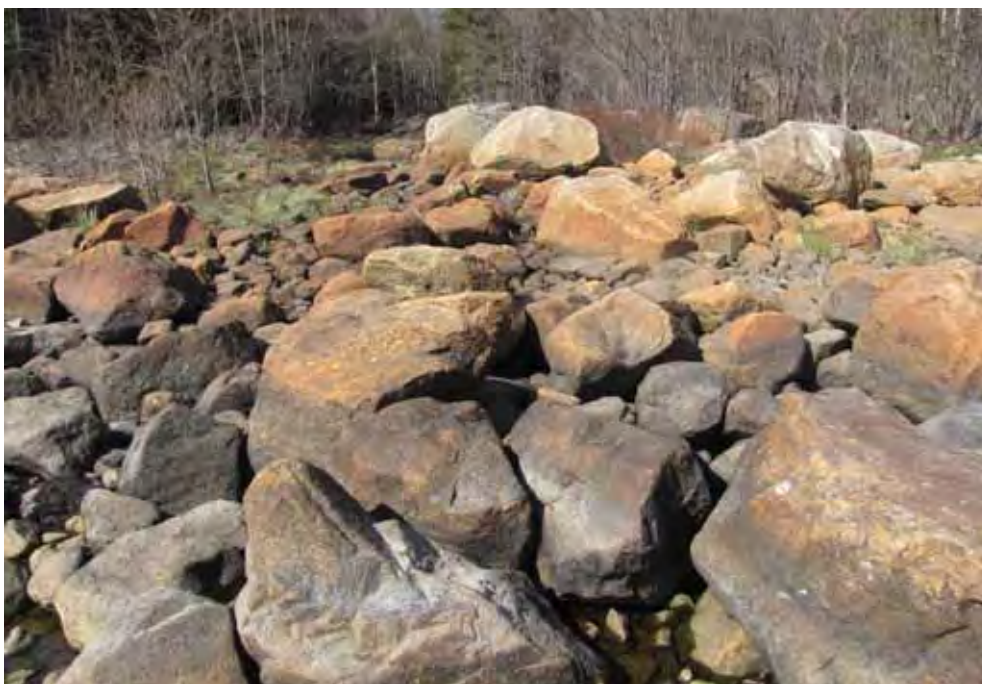
Figur 162. Utloppsfåran från Fiskgjustjärnen vid mynningen i havet.

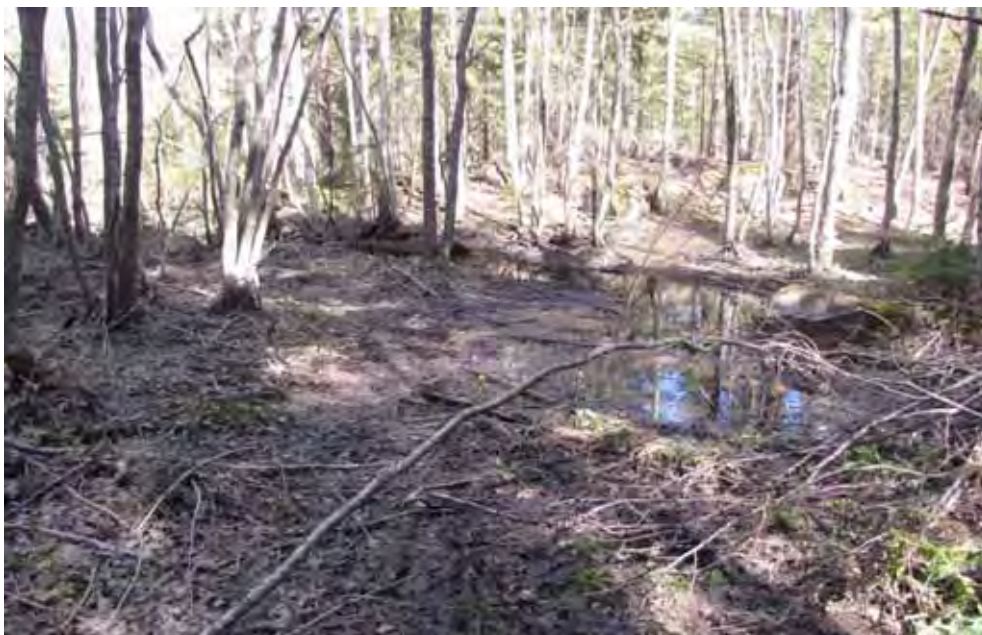
Figur 164. Mindre sumpområde vid utloppet i havet som kan fungera som lek- och uppväxtområde för vårlekande fisk vid en vattenståndshöjning.

Strax uppströms mynningen i havet kan ett upp till 0,2 ha stort lek- och uppväxtområde återskapas genom en vattenståndshöjning. Elprovfiske bör genomföras i bäcken. Biotopåterställning av rensade strömmar.
