PM Dagvattenutredning inför detaljplan Holmen Timber AB, Iggesunds sågverk

2012-11-27

Uppdragsnr: 10171703	Dagvattenutredning inför detaljplan

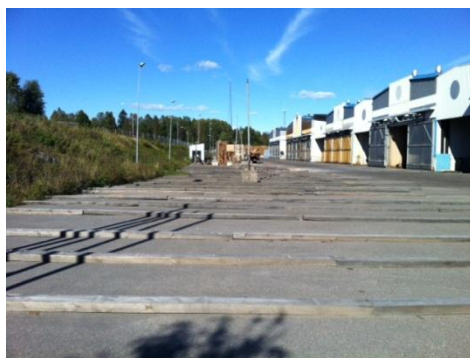
Figur 2. Bevattningsyta väster om befintliga torkar, med avrinning till dike längs västerkant i bilden.

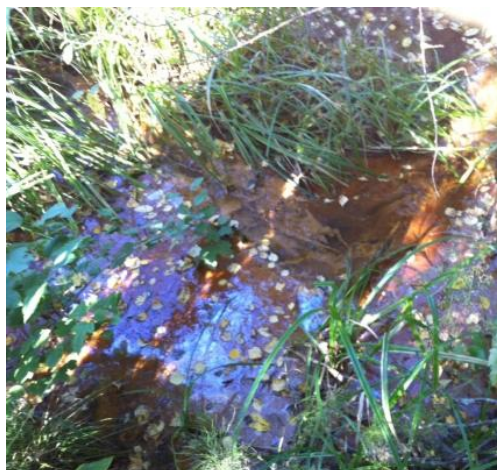
Figur 6. Sediment i inloppsbäck till sågverkets dagvattennät.

Inkommande flöde från det anslutande kommunala ledningsnätet för dagvatten är svår att uppskatta p.g.a. att det sker en naturlig fördröjning av vattenflödet norr om sågverksområdet, innan den rinner in i dagvattensystemet vid sågverket. Tydliga spår av uppdämning (avsättning av sediment) från nyligen inträffade regntillfällen syns dock vid inloppet i dagvattenledningen (se foto i Figur 6 och Figur 7). Urgrävning av bäcken skulle ge en **förbättring av fördröjningseffekten**, vilket skulle avlasta dagvattennätet inom sågverket, liksom recipienten Byfjärden. Föroreningshalter i bäckens vatten eller sediment är inte kända, men stort partikelinnehåll förekommer enligt observation vid fältbesök.

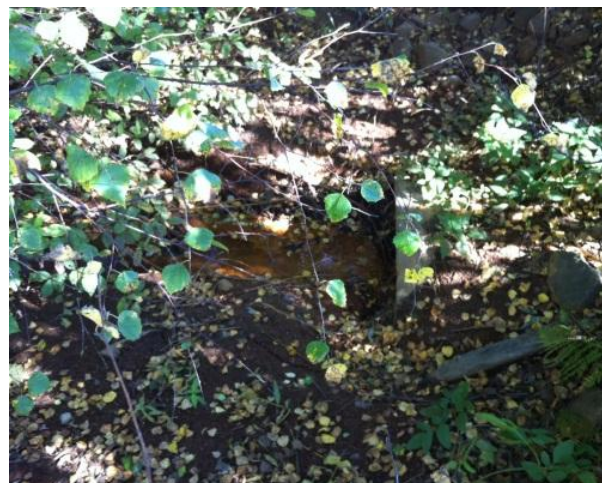
Figur 7. Bäckens inlopp till sågverkets dagvattennät. Trumma delvis igenfylld med sediment.

Den tillrinnande bäcken bedöms ha en god naturlig fördröjning av vattenflödet, innan den rinner in i dagvattensystemet vid sågverket. Om en urgrävning gör i bäcken kommer det att leda till en förbättring av fördröjningseffekten, vilket skulle avlasta dagvattennätet inom sågverket, liksom recipienten Byfjärden, eftersom sedimentavsättning har noterats vid inloppet/trumman under Ringvägen.
